# **ETUDE ET SUIVI DES TRAVAUX DE RESTAURATION DE LA MOSQUEE **AL QASBAH ET SES DEPENDANCES** A TAROUDANT**

**DOSSIER DE CONSULTATION  
DES ENTREPRISES**

Le diagnostic préliminaire de l'état de la conservation de la mosquée Al Kasbah après le séisme du basé sur l'observation visuels sur le terrain et le relevé des désordres affectant aussi bien la structure de la mosquée que les éléments de second œuvre et de décors. Les structures de l'édifice se présentent globalement dans un état moyen sauf le minaret qui présente un danger (Azri effondre) ,

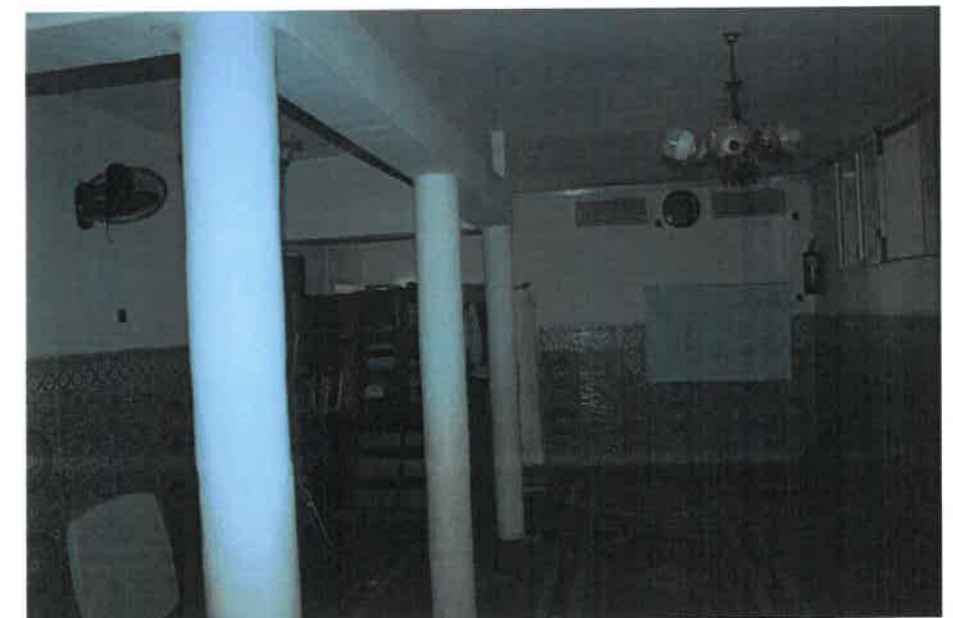
PH 6,7 et 8 : Présence des poteaux et dalles en béton armé (salle de prière femmes)

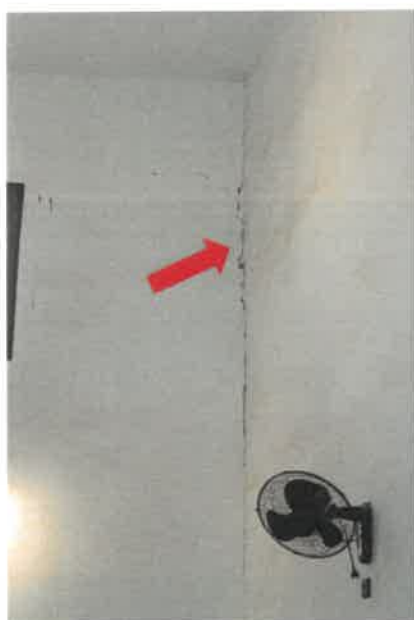
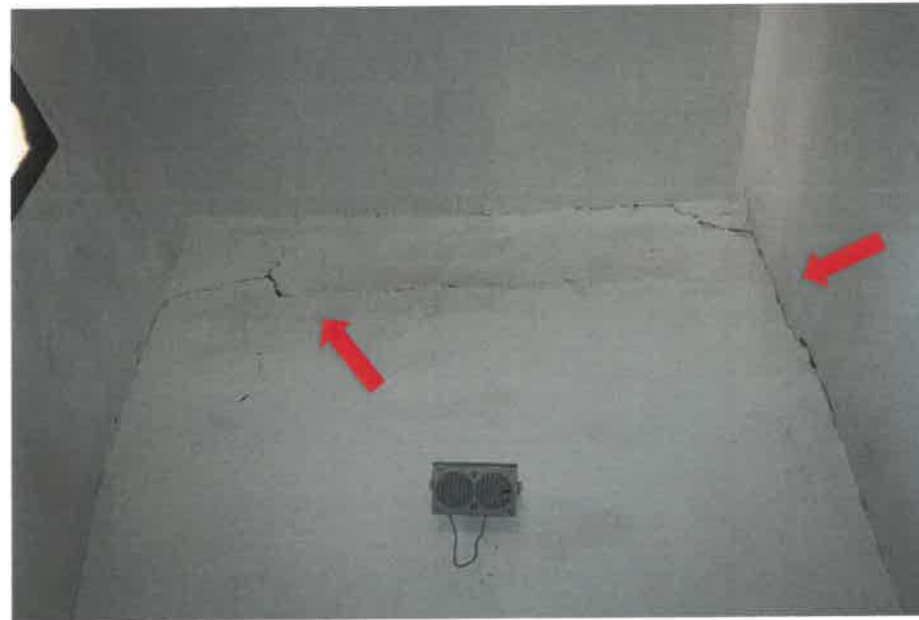
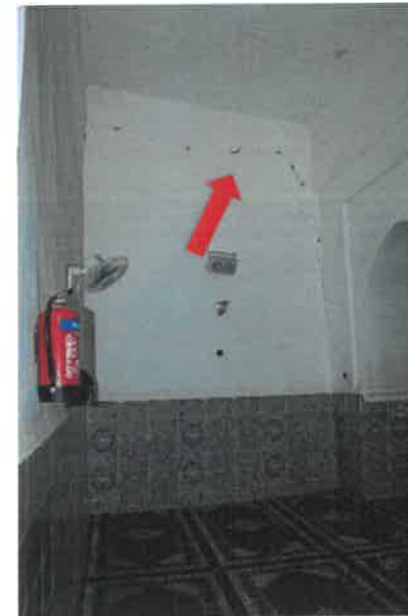
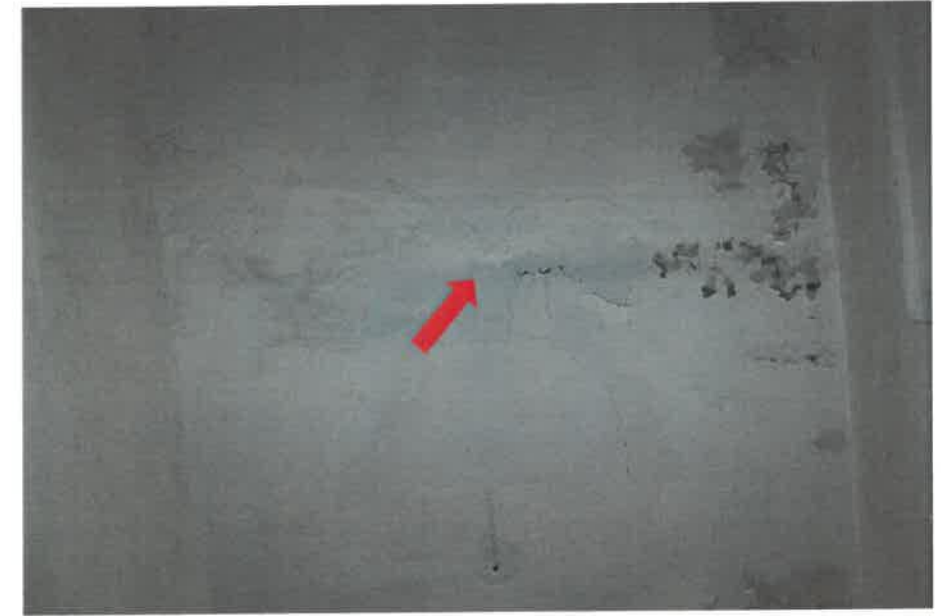
PH 19,20 et 21 : Fissure horizontale et verticale sur mur

PH 22 : Fissure horizontale sur dalle

- Traitement des fissures sur murs et arcades.
- Création des arcades.
- Restauration des arcades.
- Restauration des deux portails entrées de la mosquée
- Réfection des planchers inclinés en bois type berchelats y compris izar et kantrats.

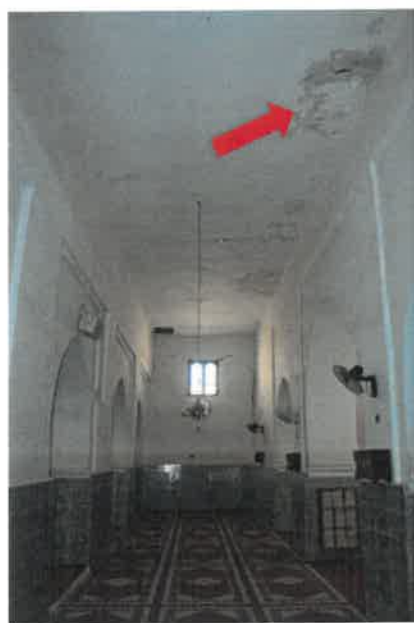
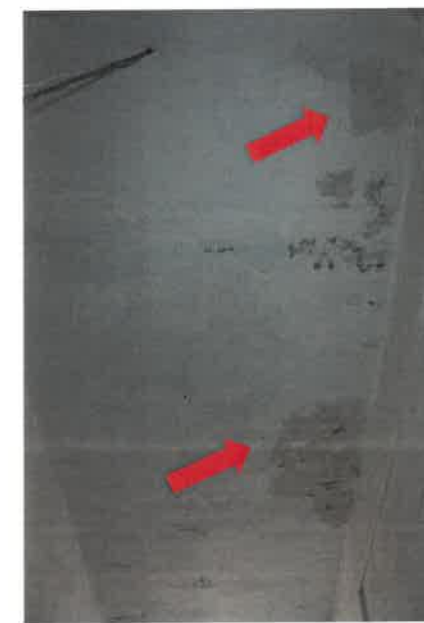
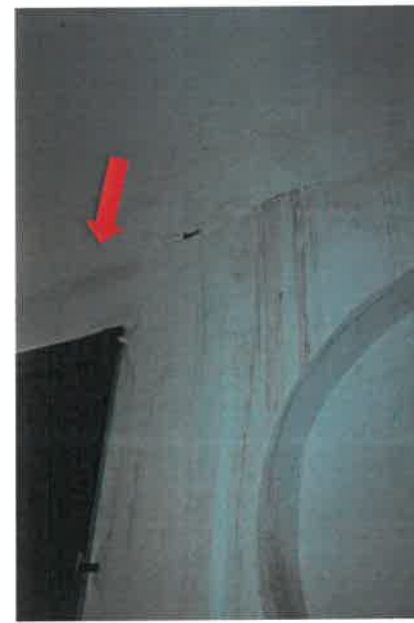
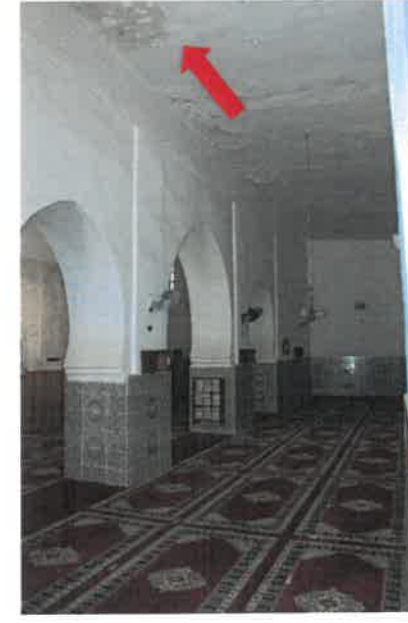
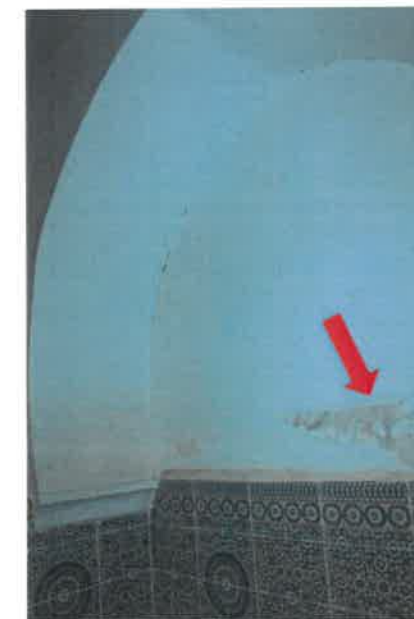
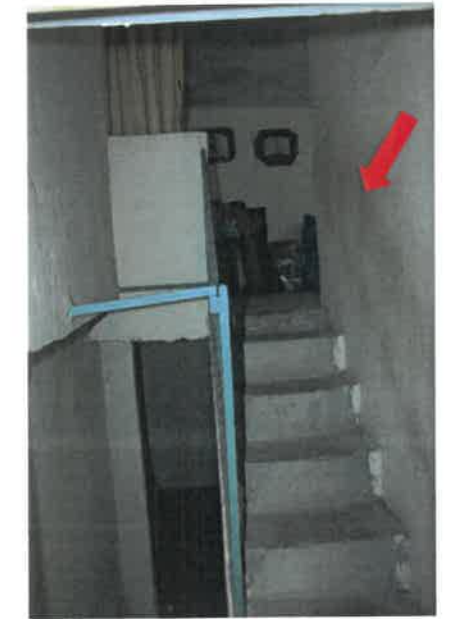
PH 23,24,25,26,27 et 28 : Trace d'humidité sur Mur et dalle

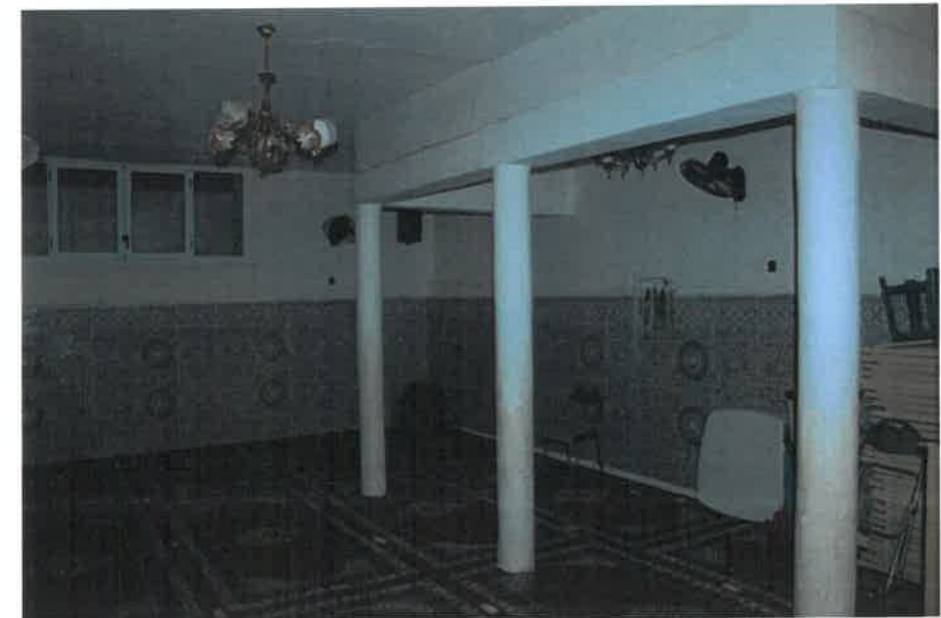
PH 37: présence de revêtement en grés cérame sur mur S,P,F

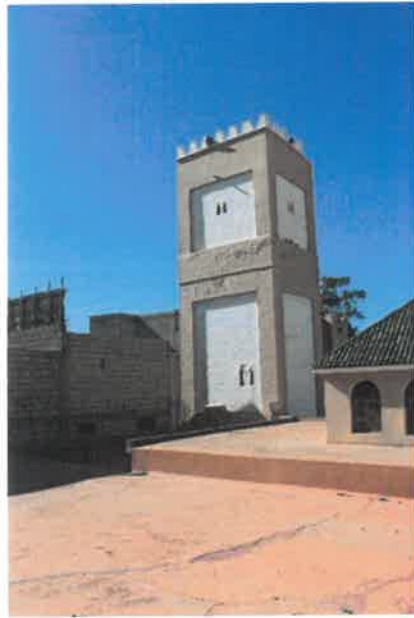
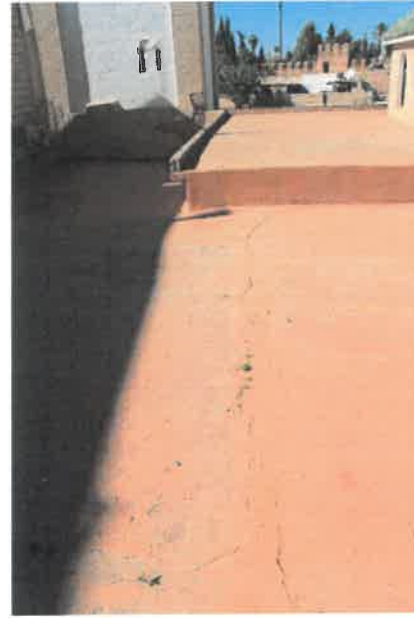
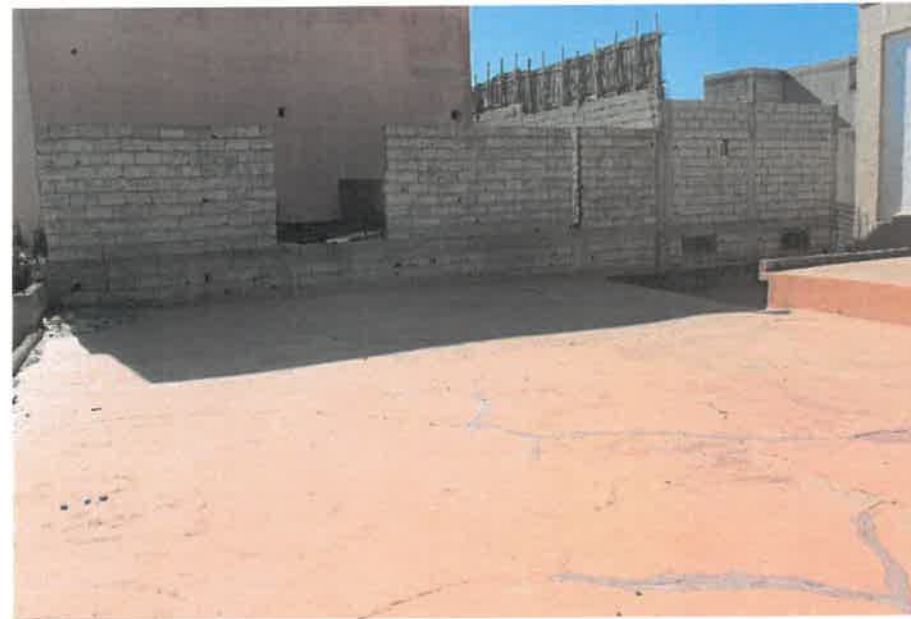
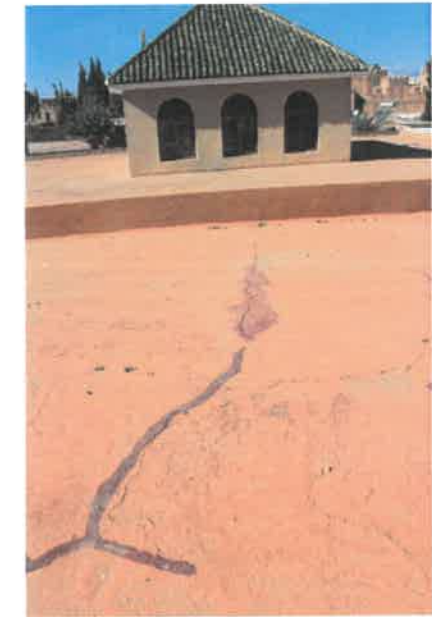
PH 38,39,40 ET 41 : Dégradation de la chape de ciment sur terrasse

- Reprise des enduits en plâtre et en tadelaket.
- Réfection du mihrab en plâtre sculpté,
- Reconstruction des acrotères et dos d'ânes.
- Réfection de l'étanchéité traditionnelle.

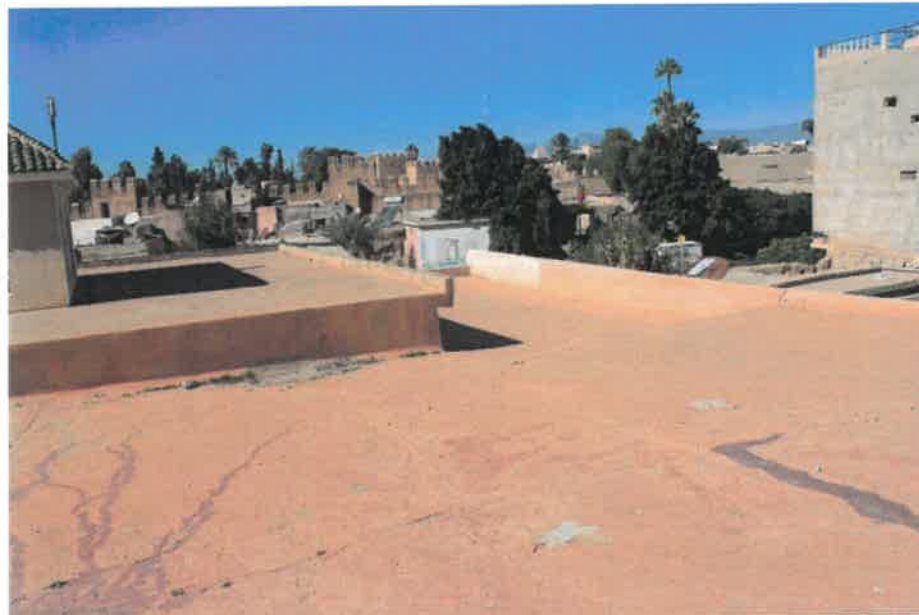
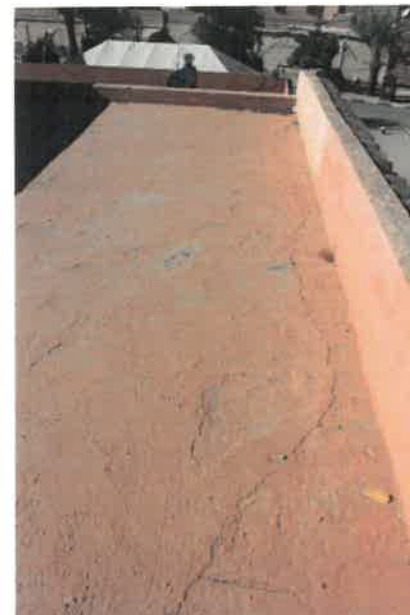
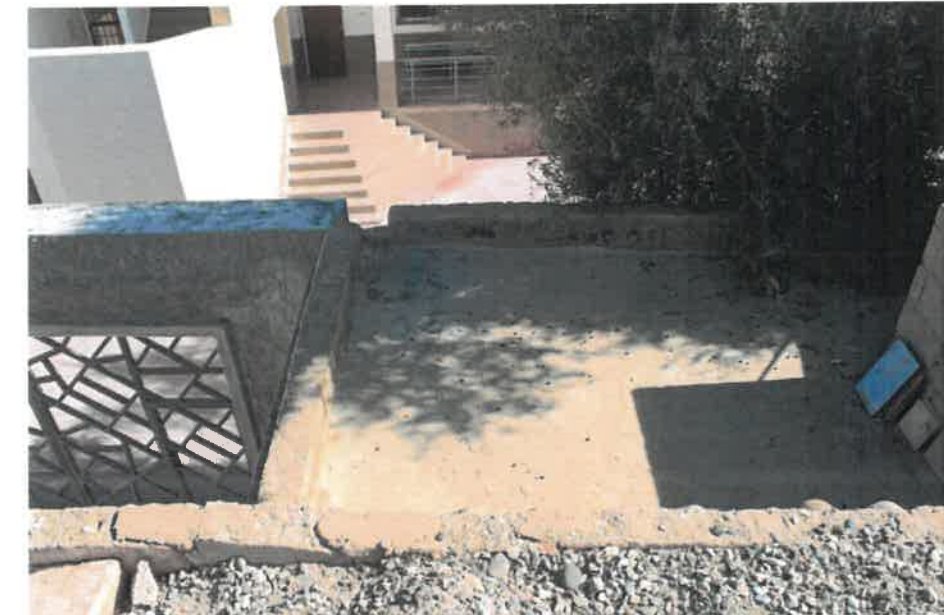
PH 42,43 ET 44 : Dégradation de la chape de ciment sur terrasse

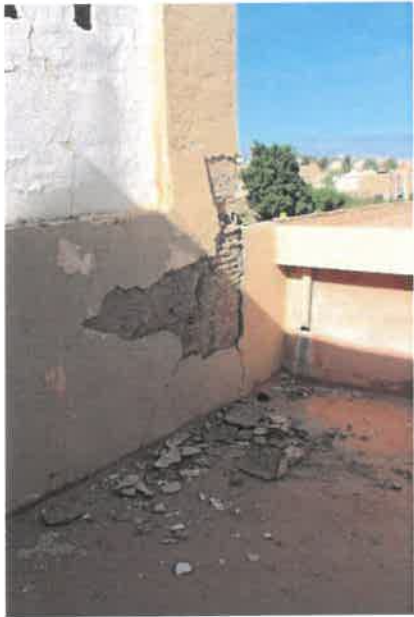
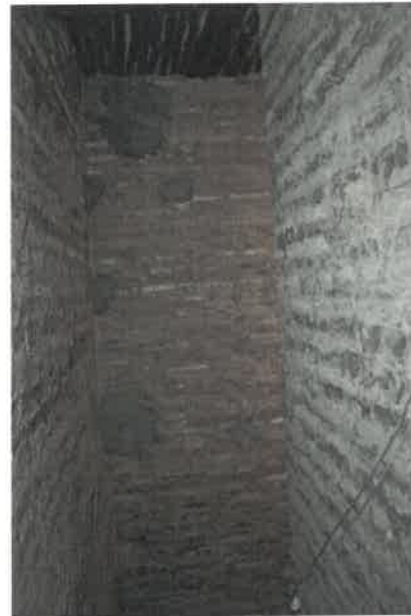
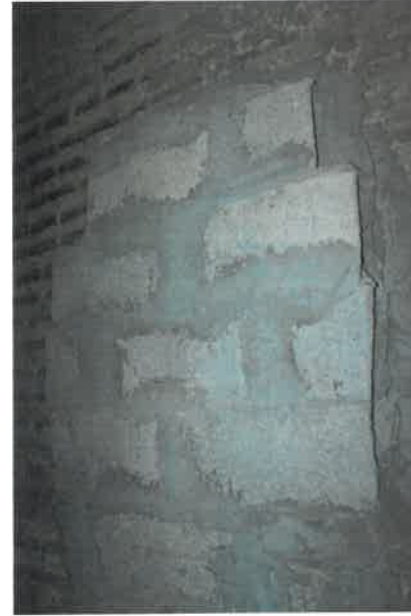
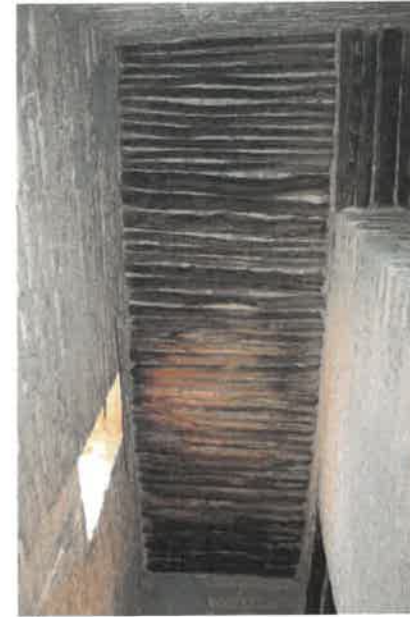
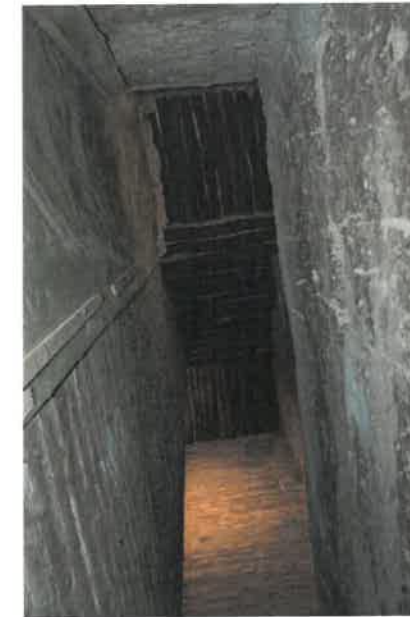
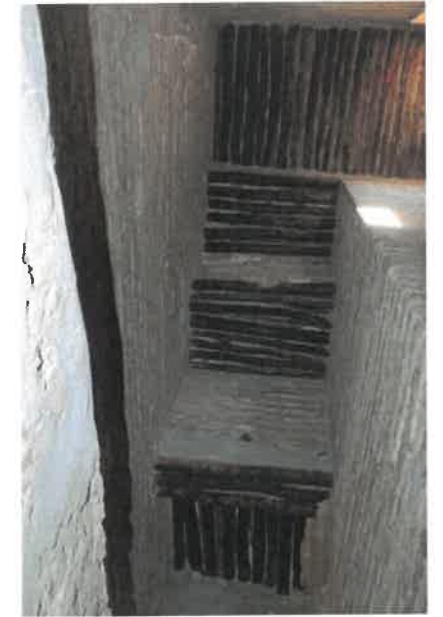
PH 55.56 et 57: Dégradation de la maçonnerie en élévation

PH 58.59 et 60: Dégradation légère au niveau plancher en rondins du bois

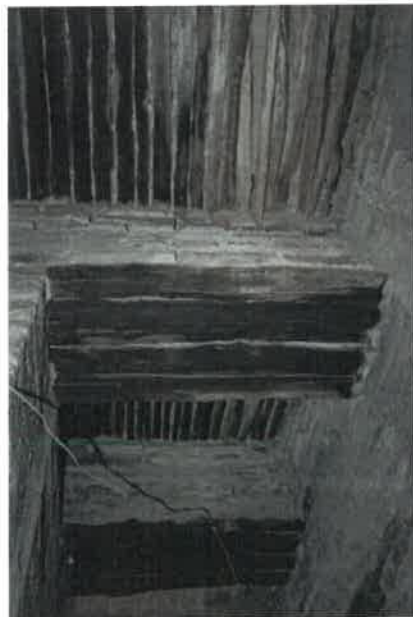
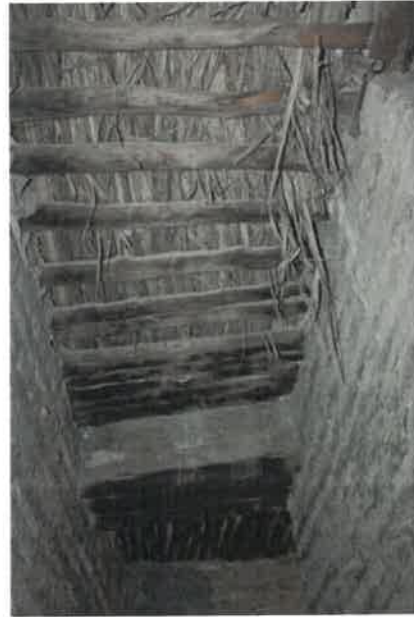
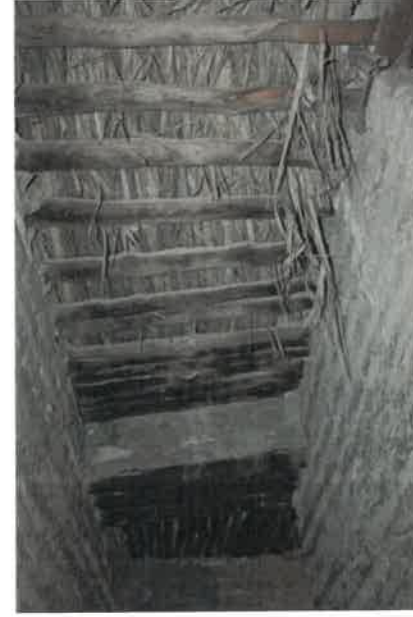
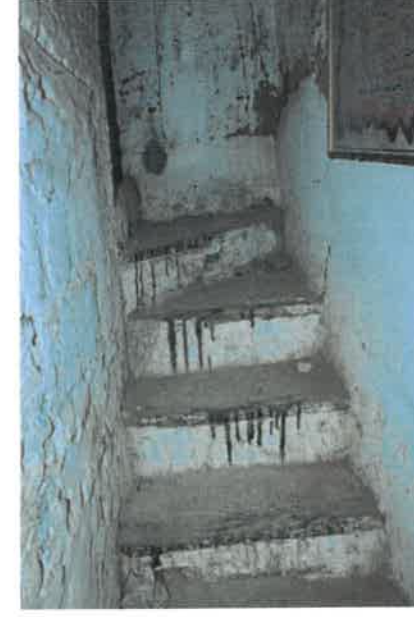
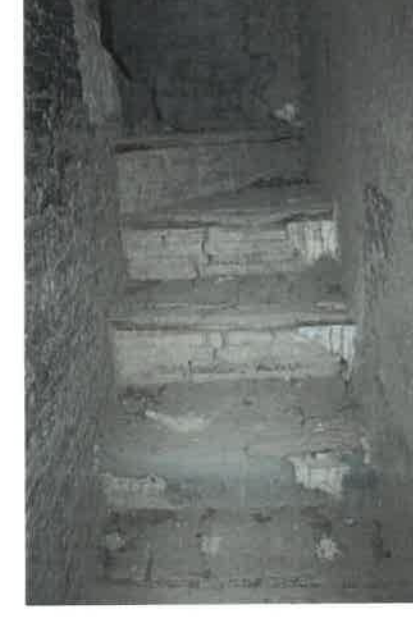
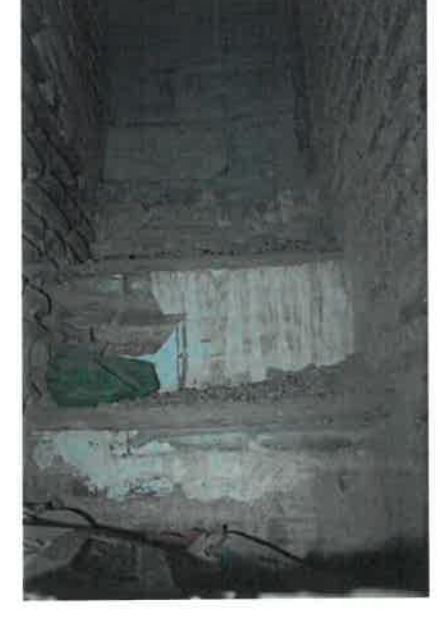
PH 61.62 et 63: Vieillesse du voligeage au niveau plancher en rondins du bois

PH 64.65 et 66: Dégradation légère au escaliers du minaret

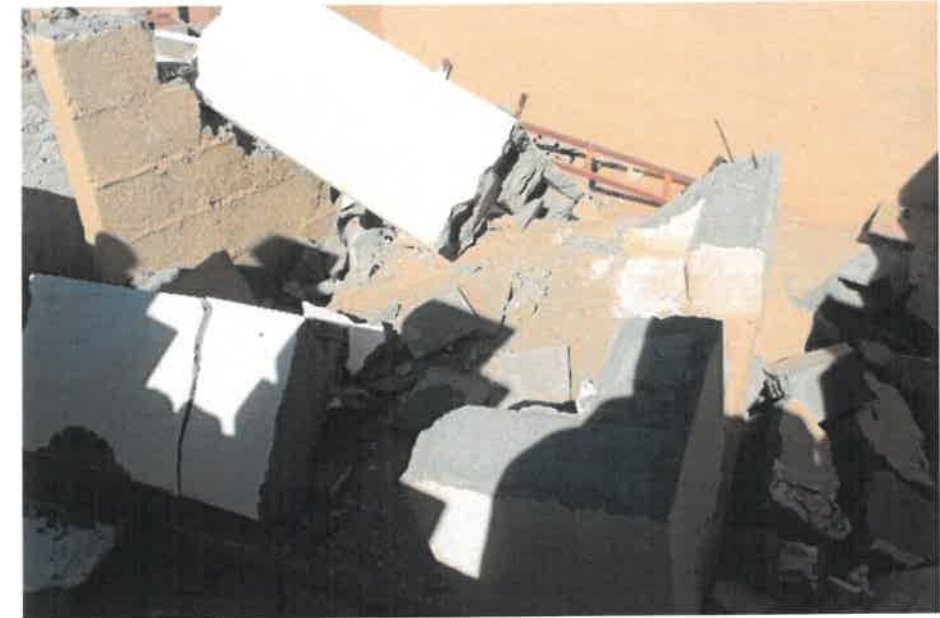
PH 75 et 76: Effondrement d'Azri et de la partie haute du minaret avec cherrafats (Eléments en béton et agglos de ciment)

- Traitements et réfection des chaînes eau.
- Réfection des tuiles traditionnel.
- Restauration du minaret et Azri selon l'état initiale,
- Mise en place de nouveaux équipements permettant d'améliorer les performances de la mosquée : Tapis ,éclairage en LED, chauffe-eau solaire, ventilateurs, sonorisation... etc

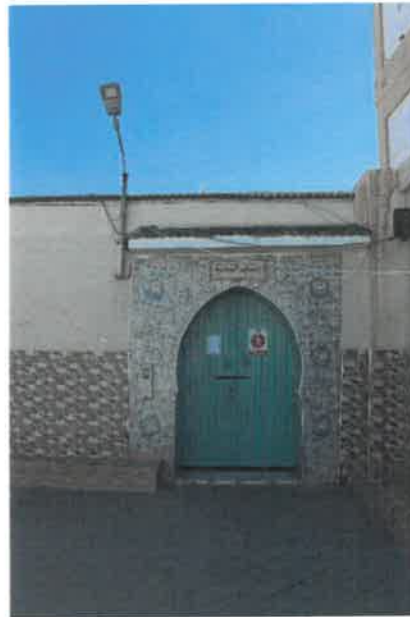
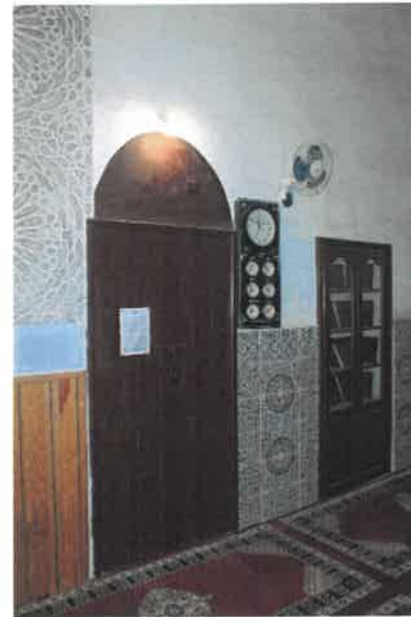
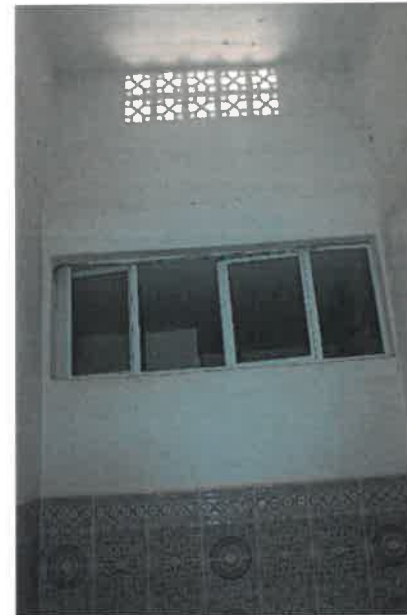
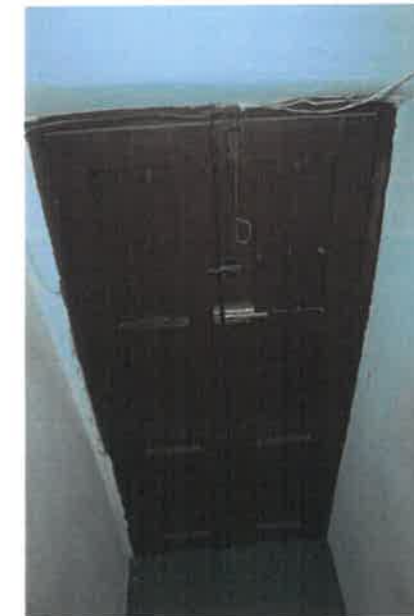
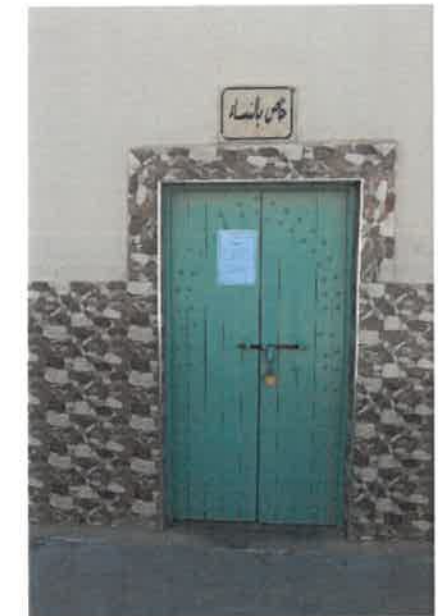
PH 79,80,8182 et 83: Vieillissement et dégradation de la menuiserie bois et ferronnerie

- Réfection des planchers plats en bois (Ouarka et Gaiza)
- Restauration du minaret vers l'état initiale.
- Restauration ou reprise de la menuiserie bois et ferronnerie.

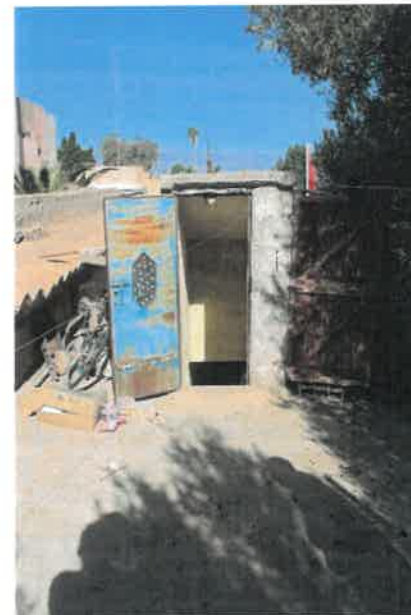
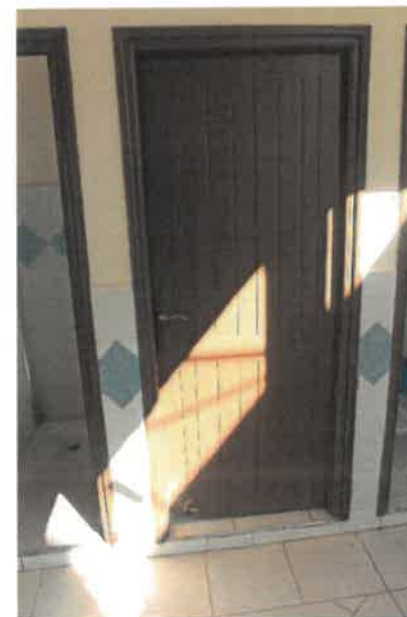
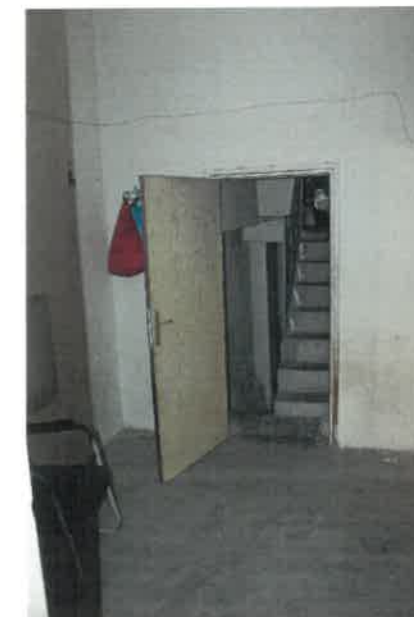
PH 84,85 et 86: Vieillissement et dégradation de la menuiserie bois et ferronnerie
