# **ETUDE ET SUIVI DES TRAVAUX DE RESTAURATION DE LA MOSQUEE **AL QASBAH ET SES DEPENDANCES** A TAROUDANT**

**DOSSIER DE CONSULTATION  
DES ENTREPRISES**

Le diagnostic préliminaire de l'état de la conservation de la mosquée Al Kasbah après le séisme du basé sur l'observation visuels sur le terrain et le relevé des désordres affectant aussi bien la structure de la mosquée que les éléments de second œuvre et de décors. Les structures de l'édifice se présentent globalement dans un état moyen sauf le minaret qui présente un danger (Azri effondre) ,

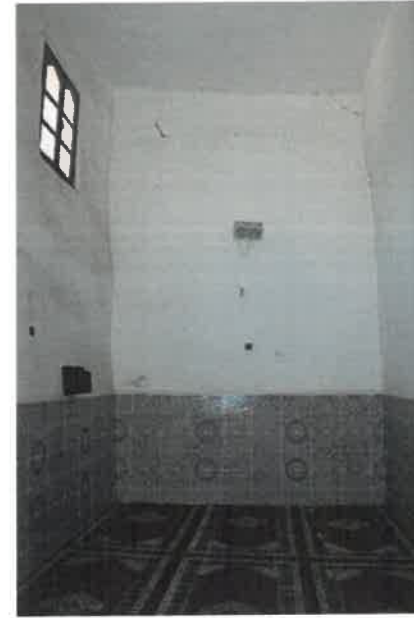
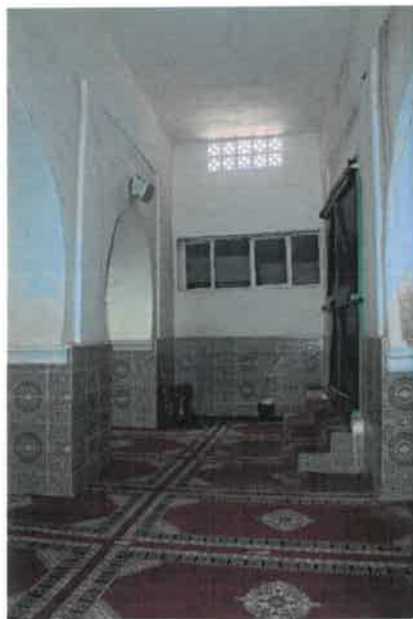
- Présence des poteaux et salle en béton armé (PH 1.2.3.4.5.6.7..... et 18)
- Fissures sur murs (PH 19,20.21 et 22 )
- Trace d'humidité au niveau des murs et plafonds intérieurs (PH 23,24,25.26.27 et 28)
- Revêtement mural en grès cérame (PH 29,30,31.32.33.34.35.36 et 37)

PH 31,32 et 33 : présence de revêtement en grés cérame sur mur S,P,H

- Reprise des enduits en plâtre et en tadelaket.
- Réfection du mihrab en plâtre sculpté,
- Mise en place de nouveaux équipements permettant d'améliorer les performances de la mosquée : Tapis ,éclairage en LED, chauffe-eau solaire, ventilateurs, sonorisation... etc.

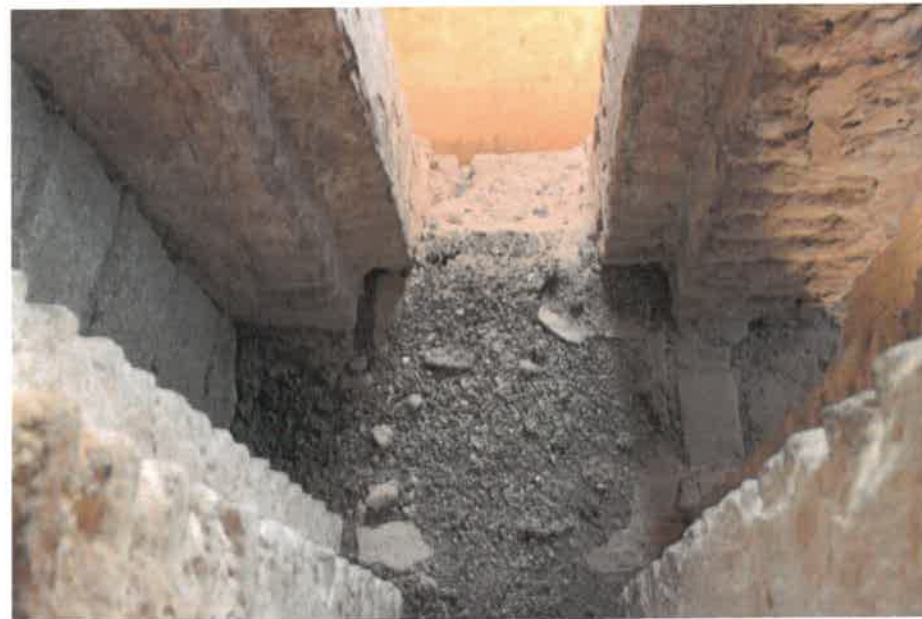
PH 73: Détérioration d'Azri

- Etalement totale de l'édifice ,
- Démolition des dalles en béton armé,
- Démolition de la coupole en béton armé.
- Reconstruction des acrotères et dos d'ânes.
- Réfection des planchers inclinés en bois.
- Réfection de l'étanchéité traditionnelle.
- Traitements et réfection des chaines eau.
- Réfection des tuiles traditionnelles.
- Restauration du minaret et Azri selon l'état initial,
