# TRAVAUX DE RESTAURATION DE LA MOSQUEE AL AADAM ET SES DEPENDANCES A TAROUDANT

PLAN TERRASSE:  
ETAT EXISTANT E. 1/300

-PLANS APRES RESTAURATION-  
- PLAN REZ DE CHAUSSEE- E1/300

RECONSTRUCTION D'AZRI  
DÉTAIL D'ÉTANCHEITÉ TERRASSE PLATE ET  
ÉVACUATION D'EAUX FLUVIALES  
Détail schématique de la méthode « mtalat »  
REMISE EN ETAT DU SYSTEME DE SONORISATION  
ET ECLAIRAGE

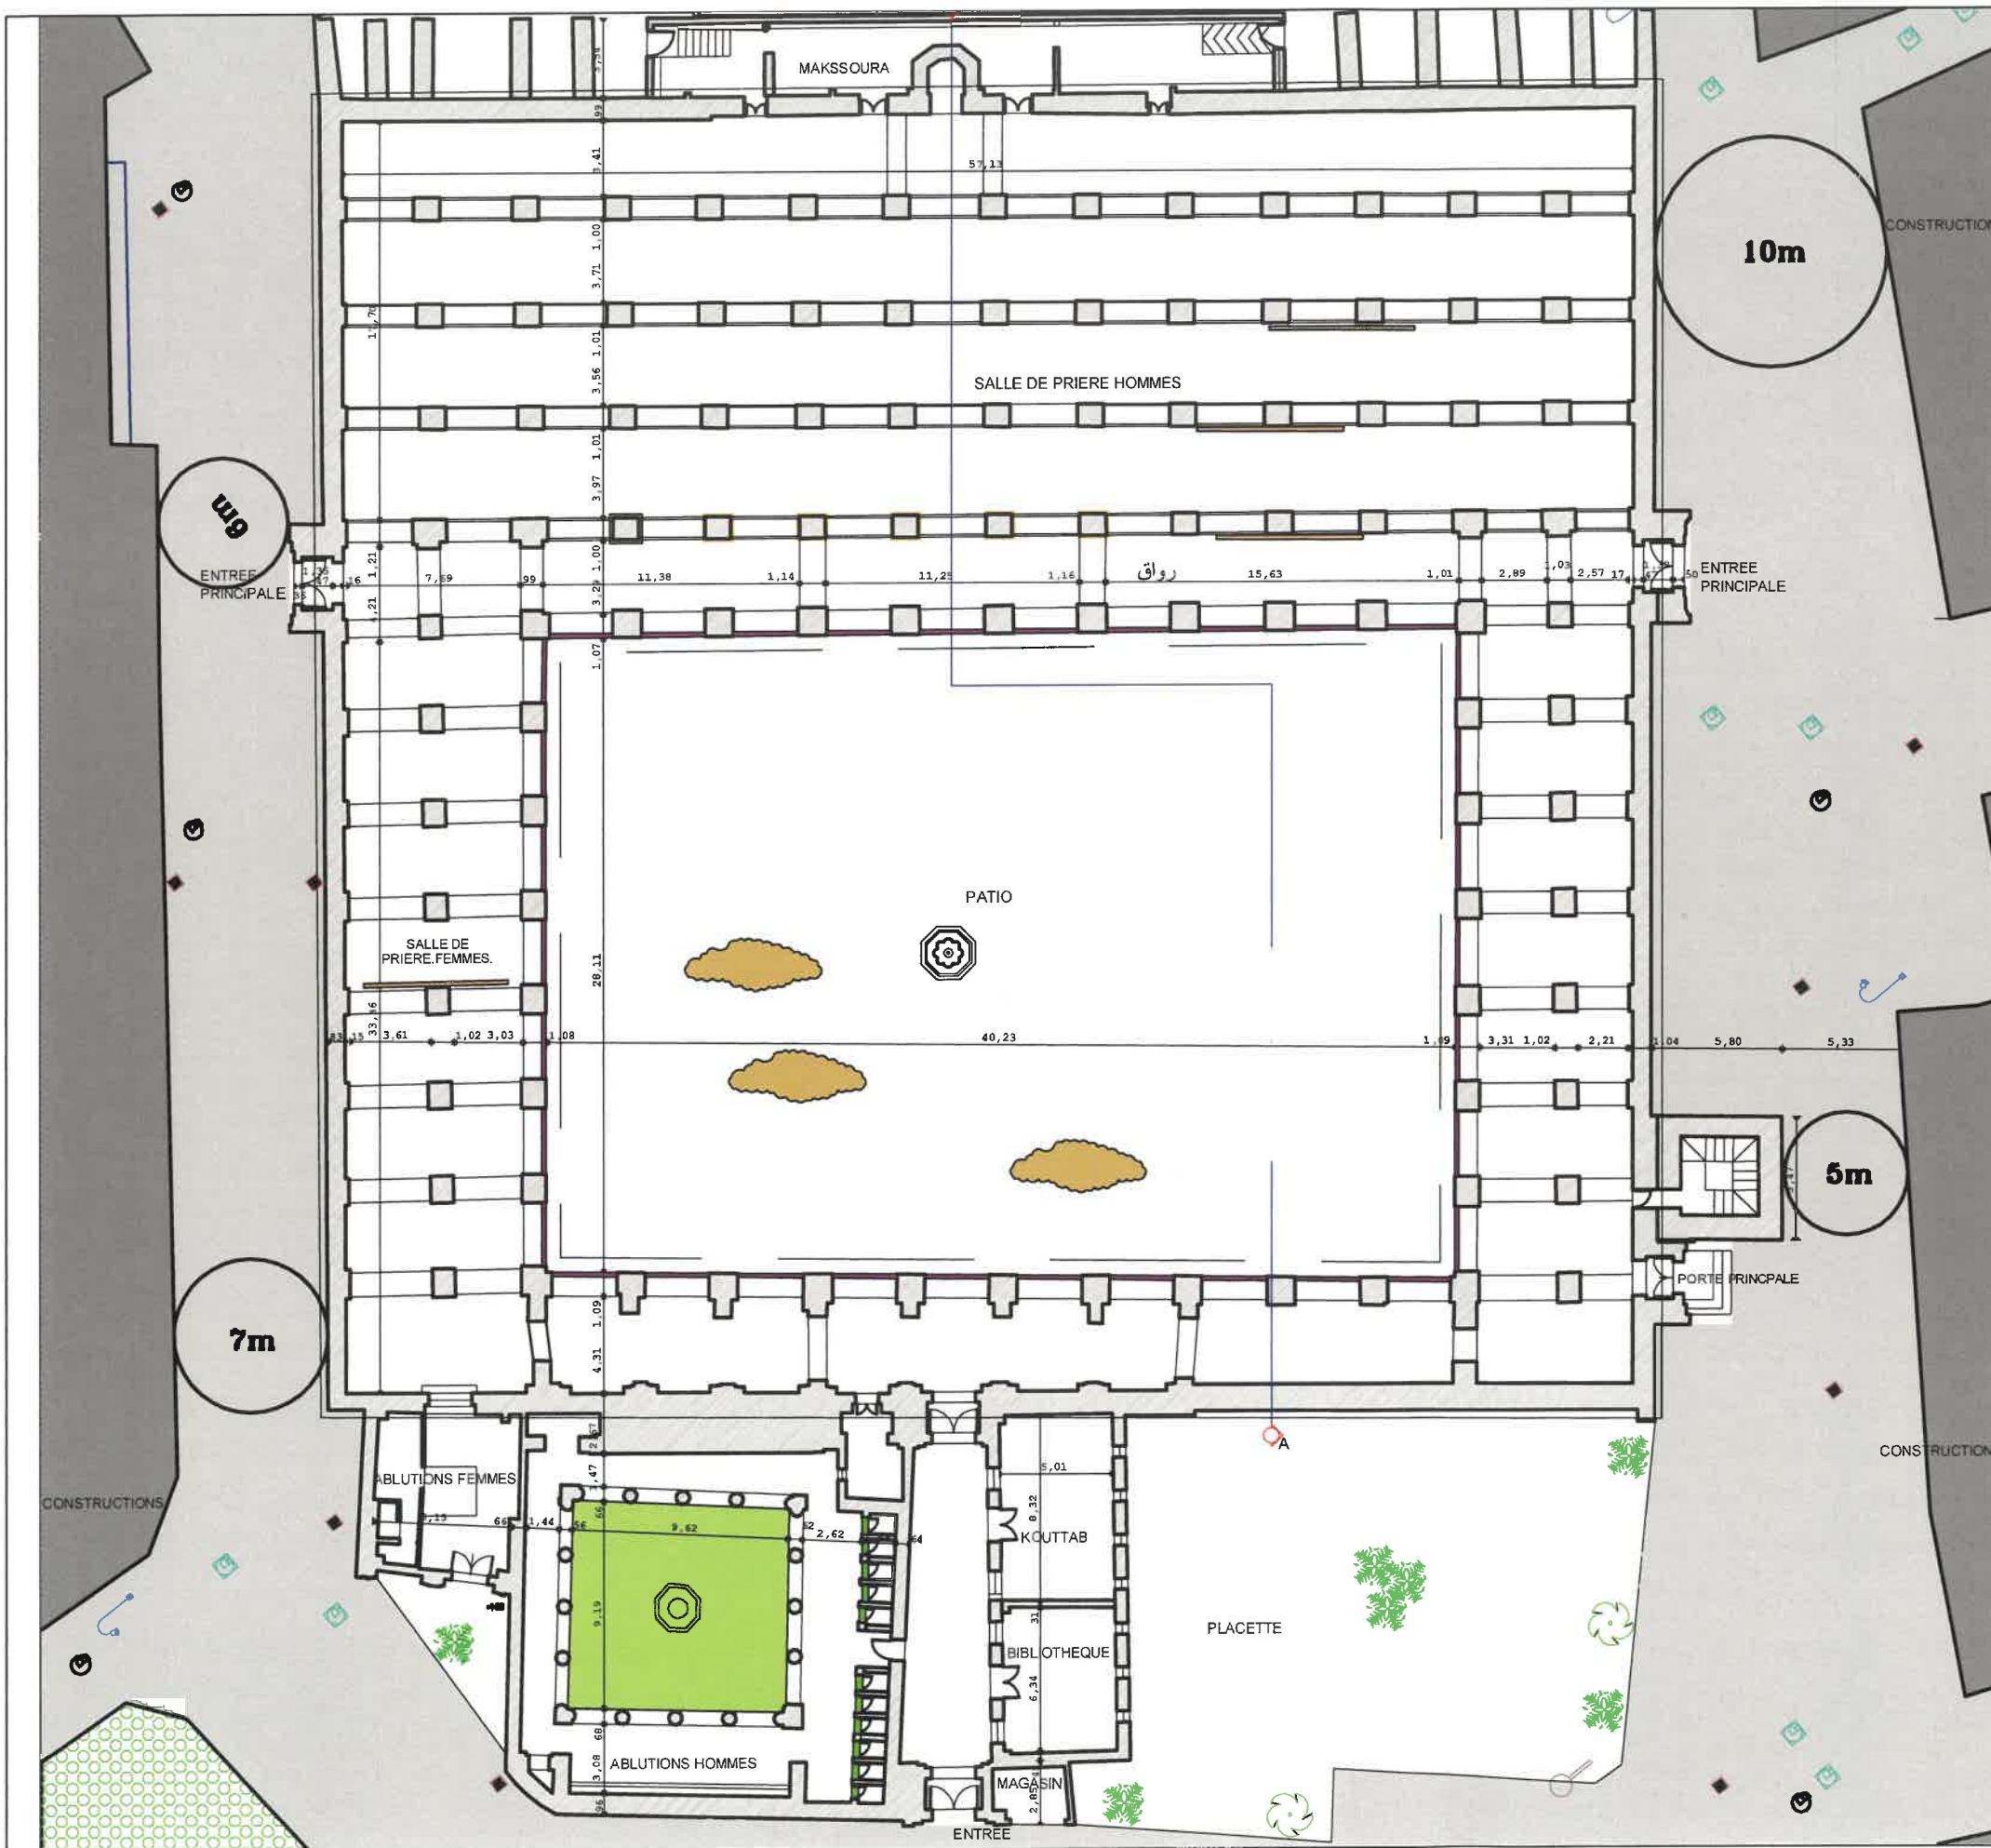
- Démolition puis restauration du aazri du minaret (SUIVANT PLAN DETAIL DU BET)
- Rénovation du revêtement sol et refection de la fontaine
- Restauration des enduits en plâtre
- Réfection du revêtement marbre/zellij beldi du sol du sahn
- Tuiles salle de prière à restaurer
- Restauration de fissure entre minaret et porche
- Traitement des portes en bois cèdre (y/c quelques vitres cassé)
- Restauration des fissures au niveau des arcades
- Réfection des portes des blocs sanitaires hommes

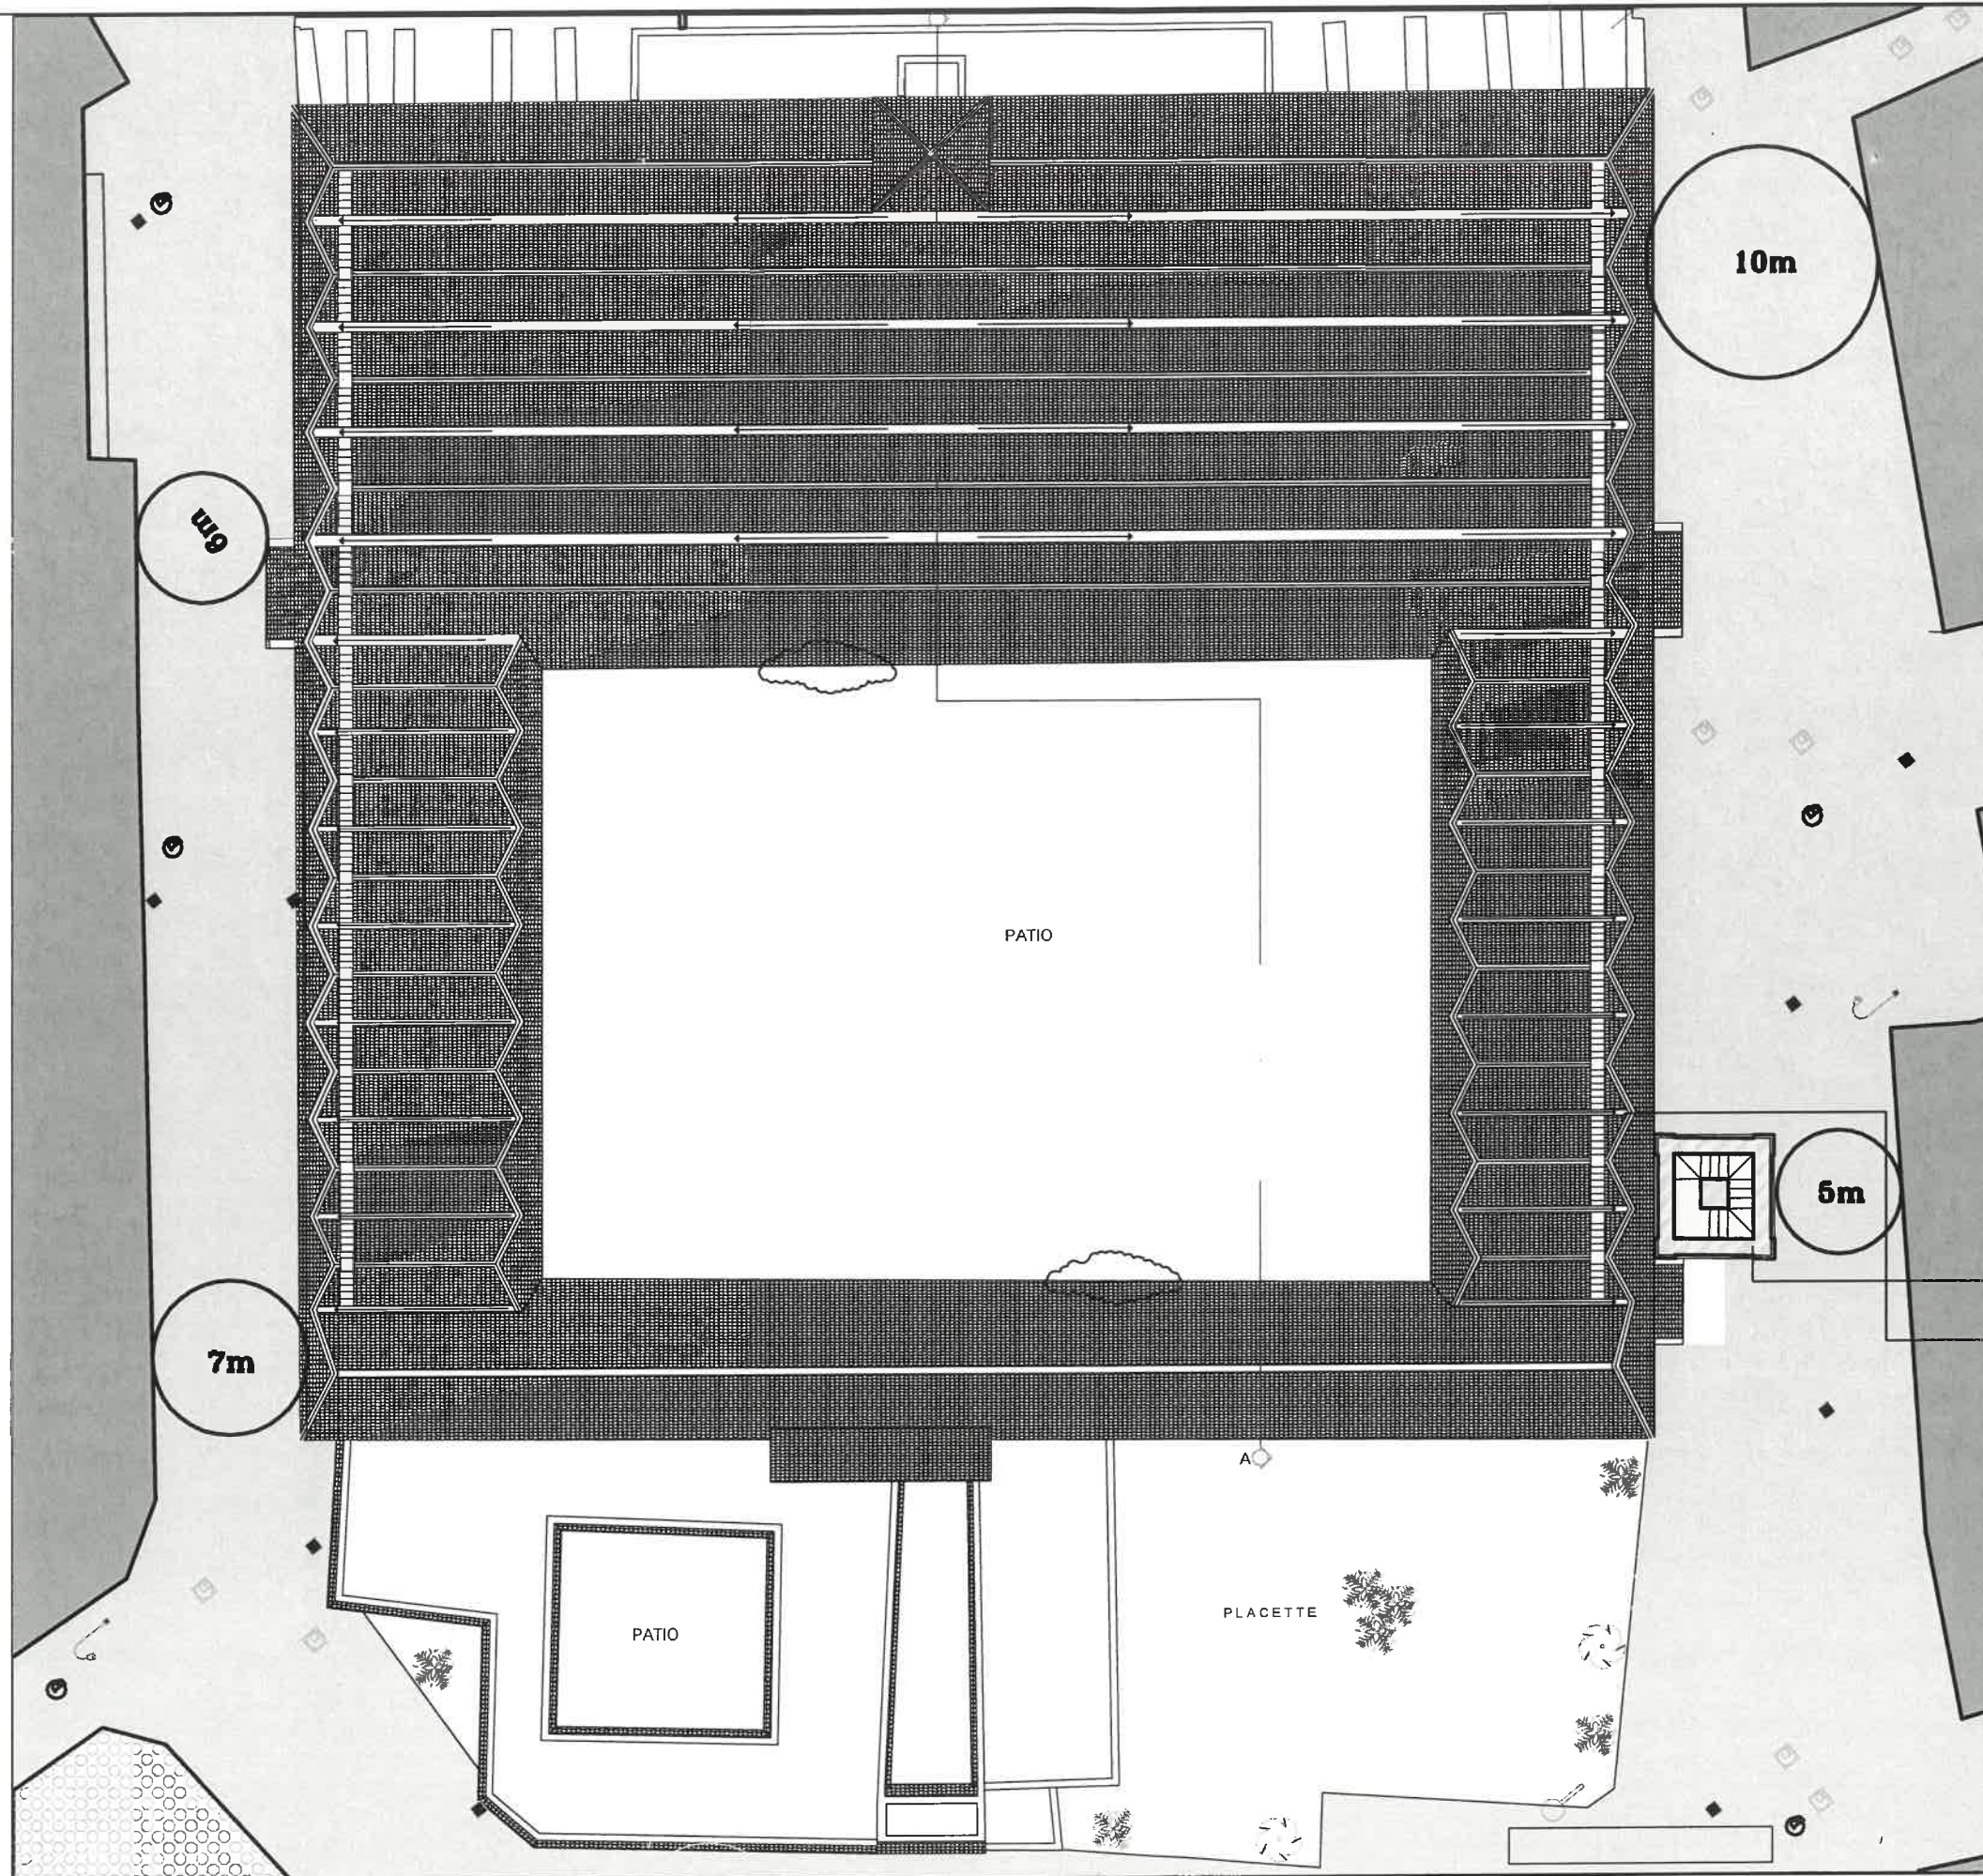
-PLANS APRES RESTAURATION-  
- PLAN TERRASSE- E1/300

Tuiles salle de prière à restaurer

Démolition puis restauration du aazri du minaret  
(SUIVANT PLAN DETAIL DU BET)

Restauration de la poutre  
de la toiture suivant plan BET
