# **ETUDE ET SUIVI DES TRAVAUX DE RESTAURATION DE LA MOSQUEE **AL QASBAH ET SES DEPENDANCES** A TAROUDANT**

**DOSSIER DE CONSULTATION  
DES ENTREPRISES**

Le diagnostic préliminaire de l'état de la conservation de la mosquée Al Kasbah après le séisme du basé sur l'observation visuels sur le terrain et le relevé des désordres affectant aussi bien la structure de la mosquée que les éléments de second œuvre et de décors. Les structures de l'édifice se présentent globalement dans un état moyen sauf le minaret qui présente un danger (Azri effondre) ,

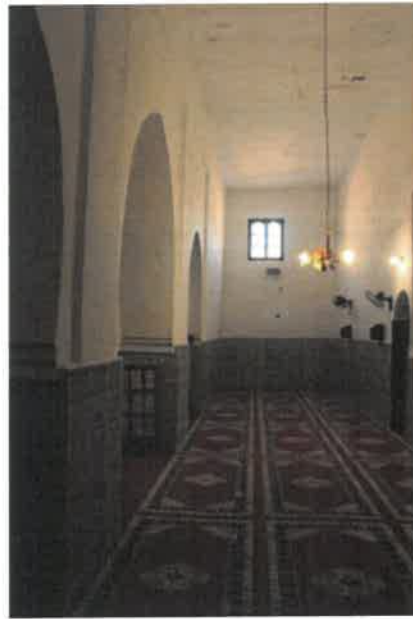
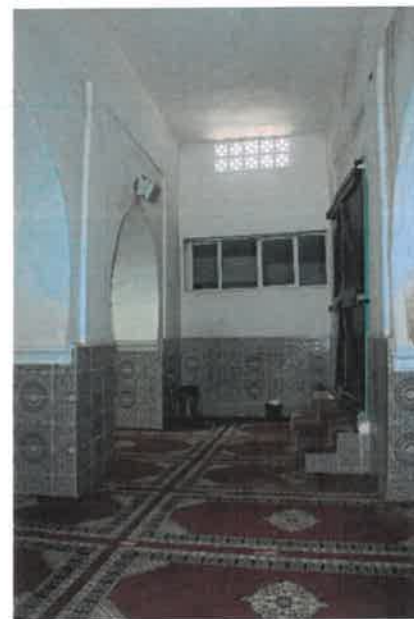
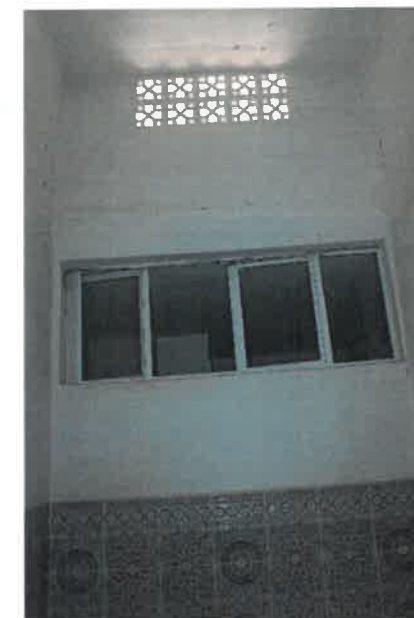
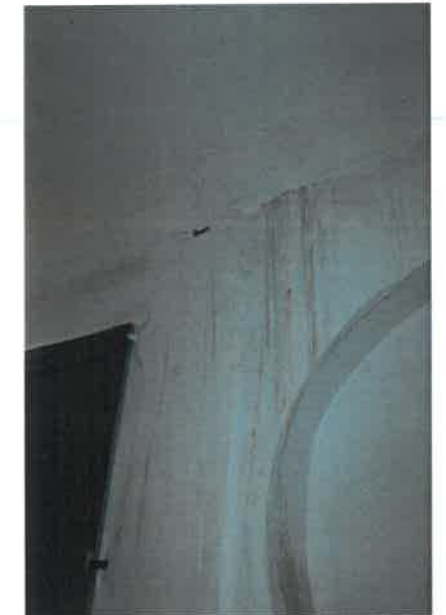
- Présence des poteaux et salle en béton armé (PH 1.2.3.4.5.6.7..... et 18)
- Fissures sur murs (PH 19,20.21 et 22 )
- Trace d'humidité au niveau des murs et plafonds intérieurs (PH 23,24,25.26.27 et 28)
- Revêtement mural en grès cérame (PH 29,30,31.32.33.34.35.36 et 37)

PH 1,2,3,5 et 5 : Présence des dalles en béton armé (salle de prière hommes)

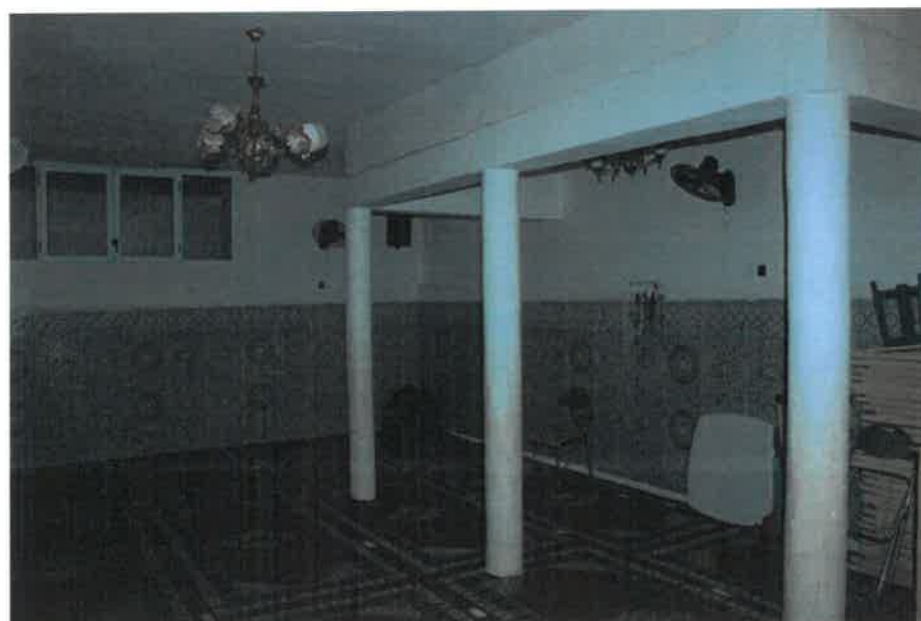
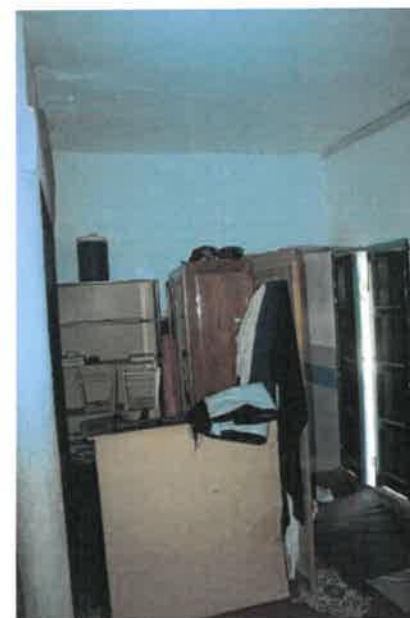
PH 6,7 et 8 : Présence des poteaux et dalles en béton armé (salle de prière femmes)

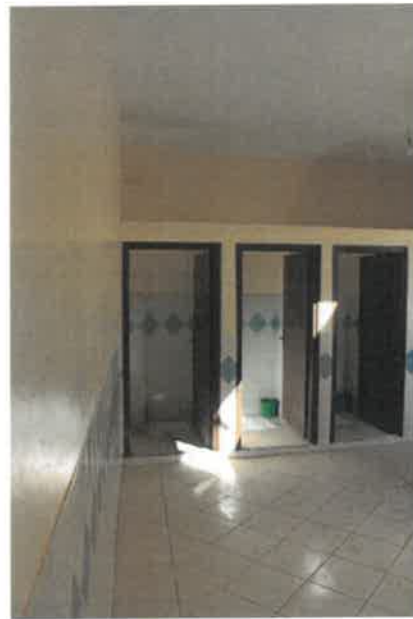
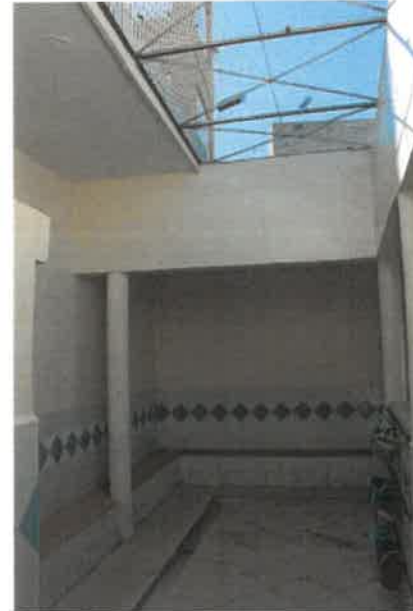
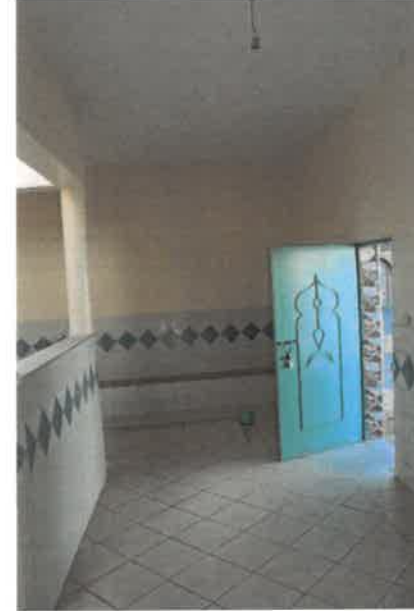
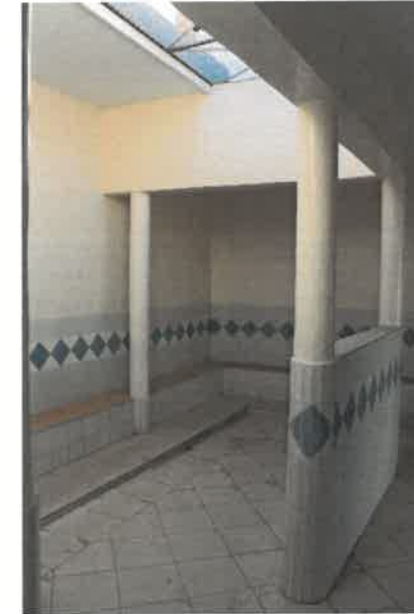
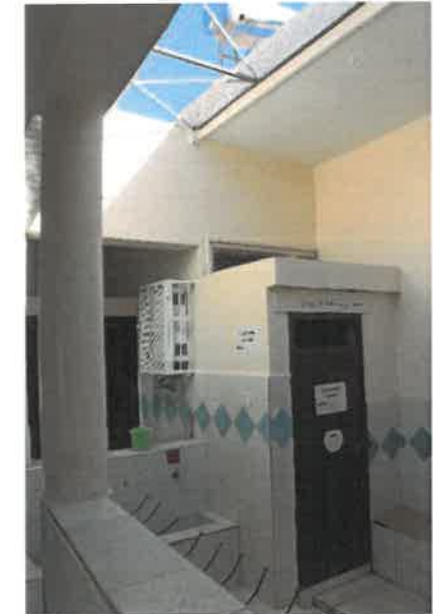
PH 9,10,11,12 et 13 : Présence des poteaux et dalles en béton armé (Bloc sanitaire)

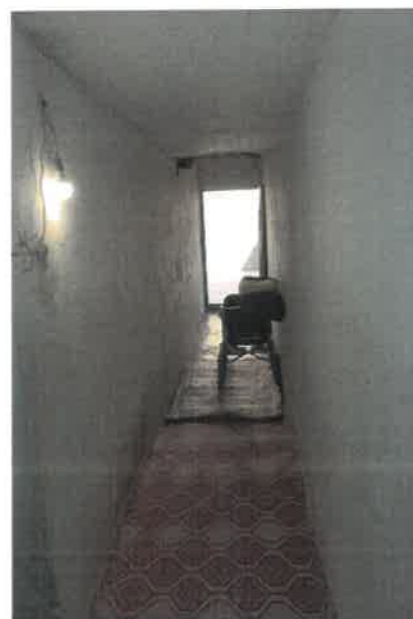
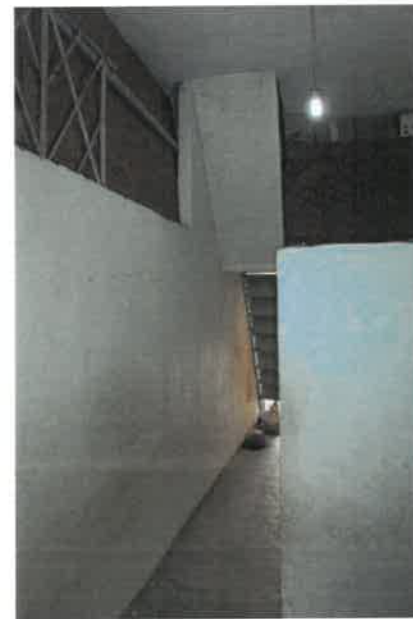
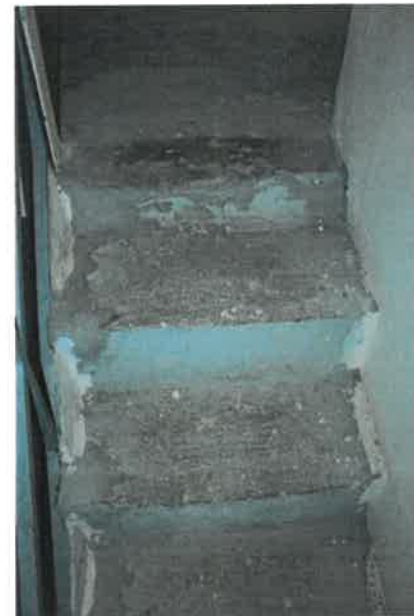
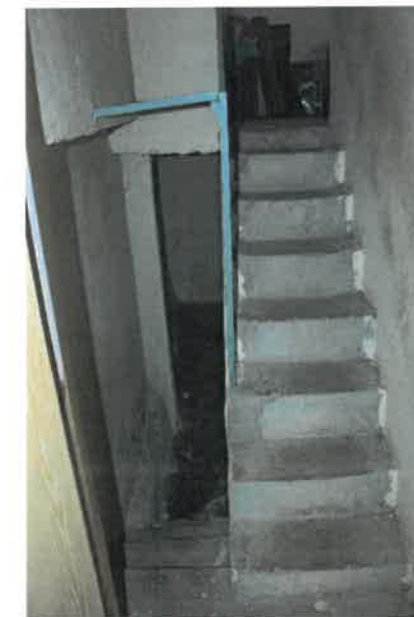
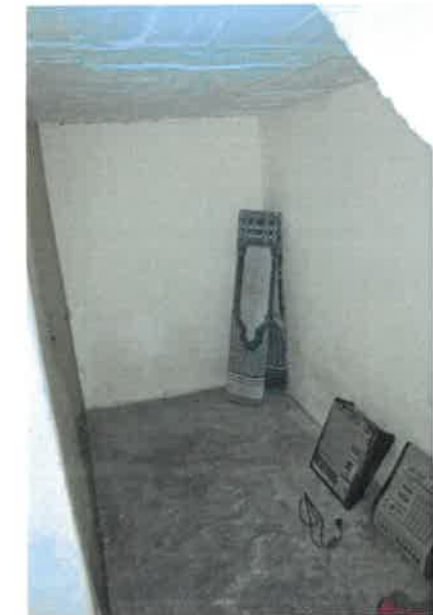
PH 14,15,16,17 et 18 : Présence des dalles en béton armé (Maksoura et logement Imam)

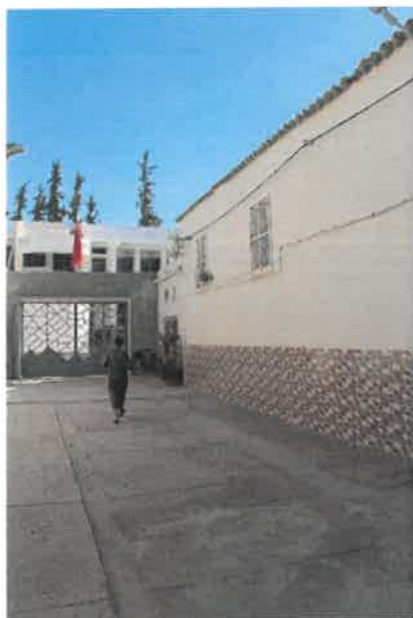
PH 29 et 30 : présence de revêtement en grés cérame sur façades

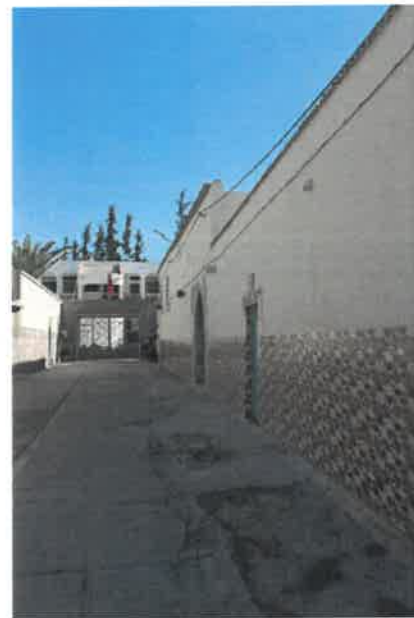
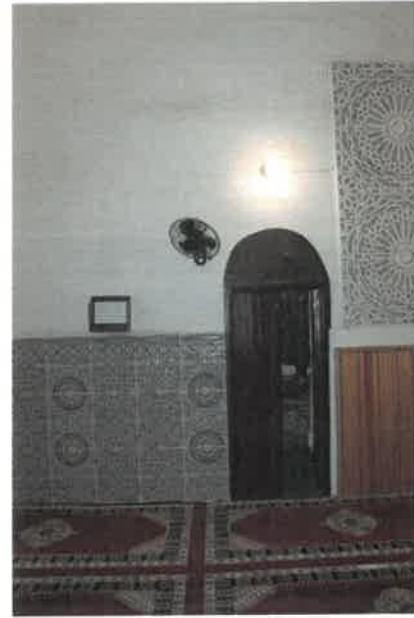
PH 31,32 et 33 : présence de revêtement en grés cérame sur mur S,P,H

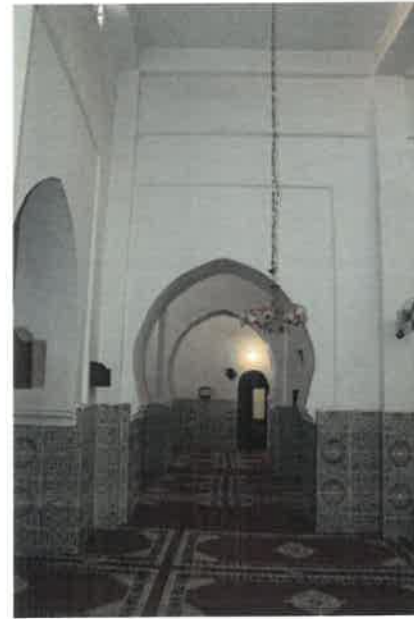
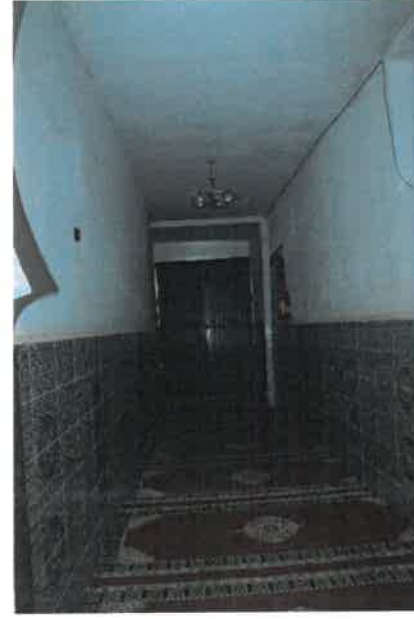
PH 34,35 et 36 : présence de revêtement en grés cérame sur mur S,P,H

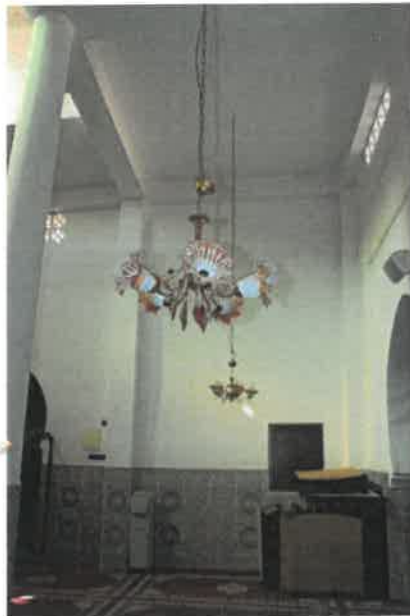
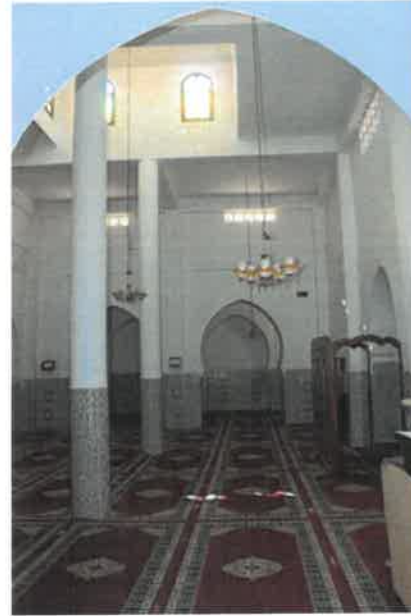
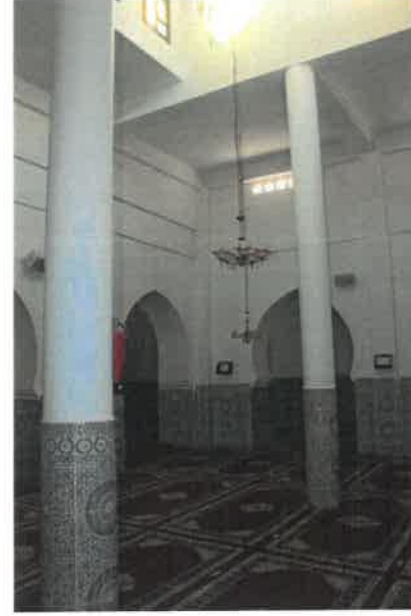
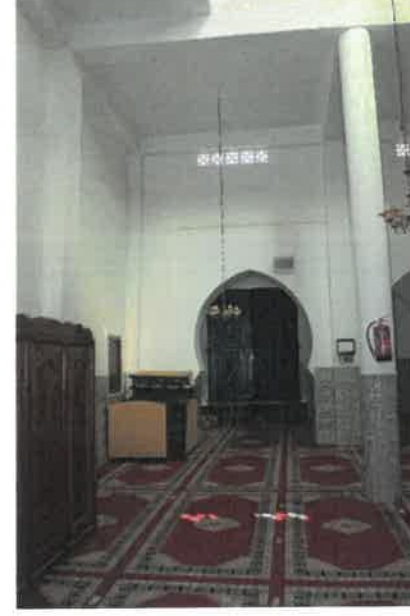
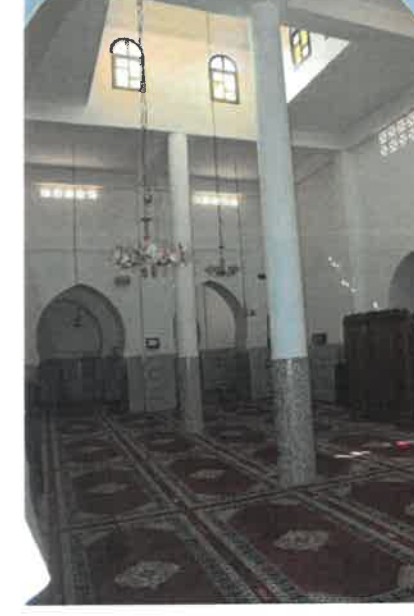
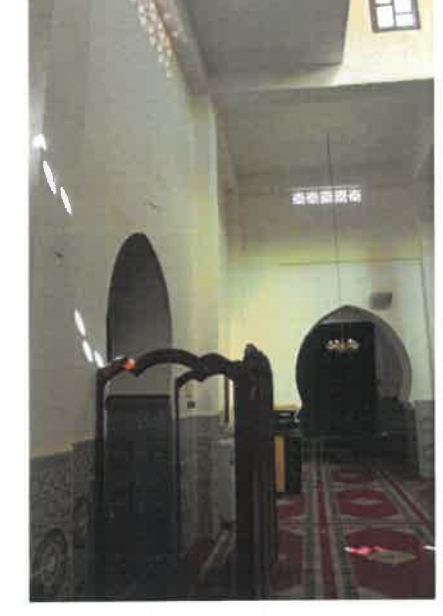
PH 45,46,47,48,49 et 50 : Couverture du Sahn par une structure en béton armé( poteaux, poutres et dalle)

- Etalement totale de l'édifice ,
- Renforcement des fondations et reprises en sous-œuvre.
- Démolition de la structure en béton armé (poteaux, poutres et dalle),

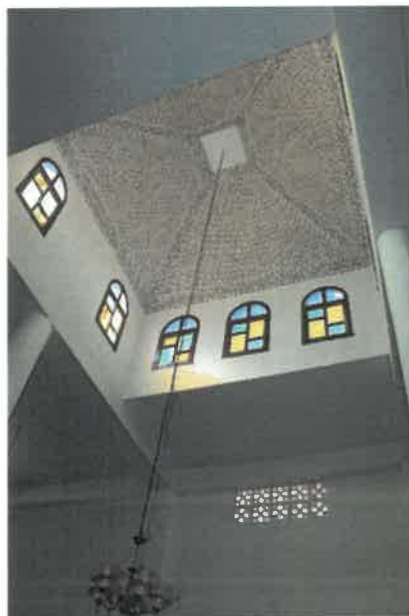
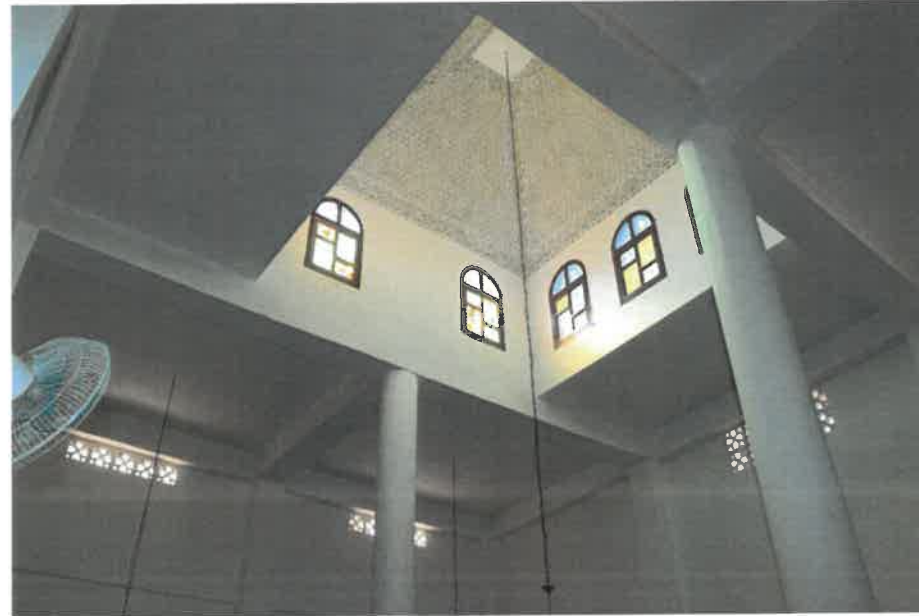
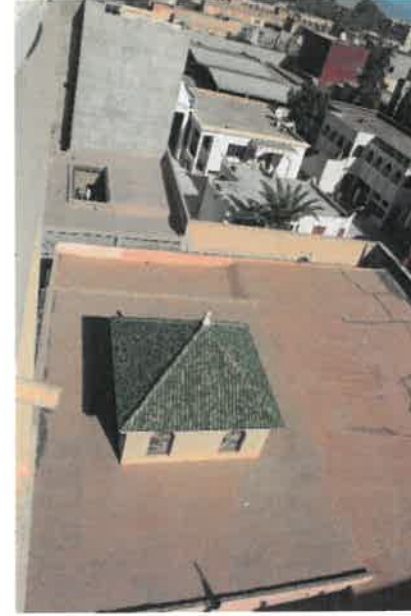
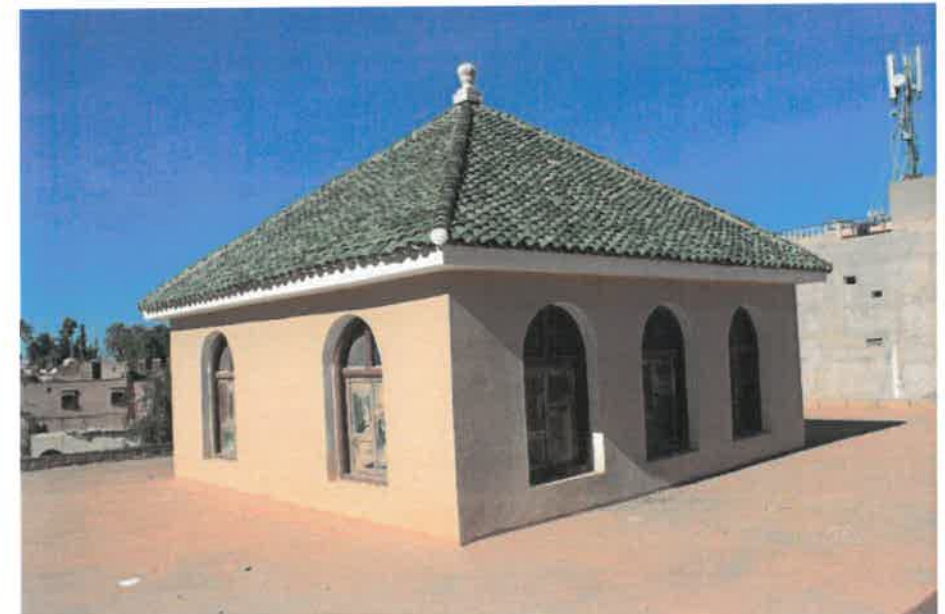
PH 51,52,53 et 54 : Présence d'une coupole en béton armé au centre du Sahn

- Etalement totale de l'édifice ,
- Démolition des dalles en béton armé,
- Démolition de la coupole en béton armé.
- Reconstruction des acrotères et dos d'ânes.
- Réfection des planchers inclinés en bois.
- Réfection de l'étanchéité traditionnelle.
- Traitements et réfection des chaines eau.
- Réfection des tuiles traditionnelles.
- Restauration du minaret et Azri selon l'état initial,

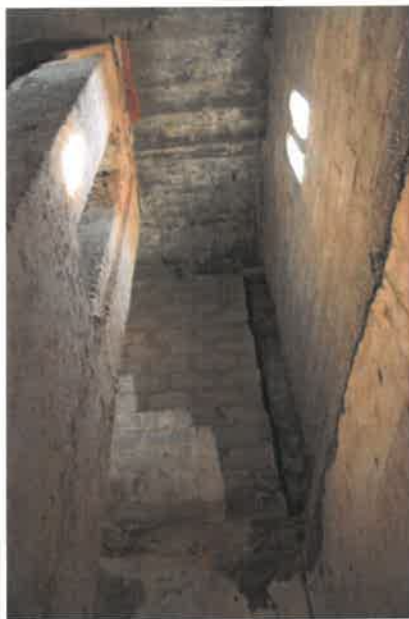
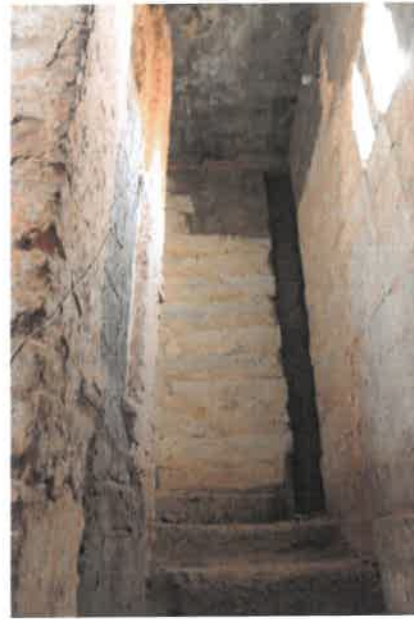
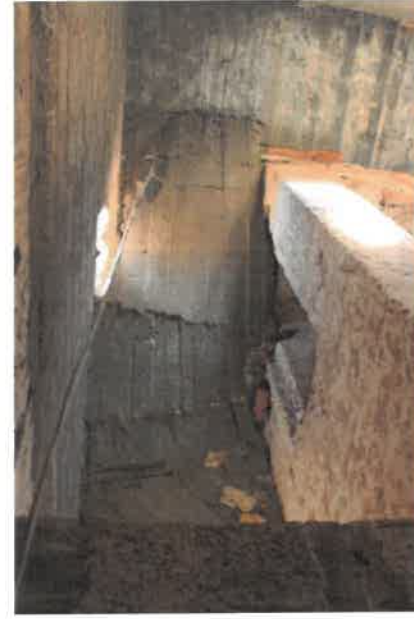
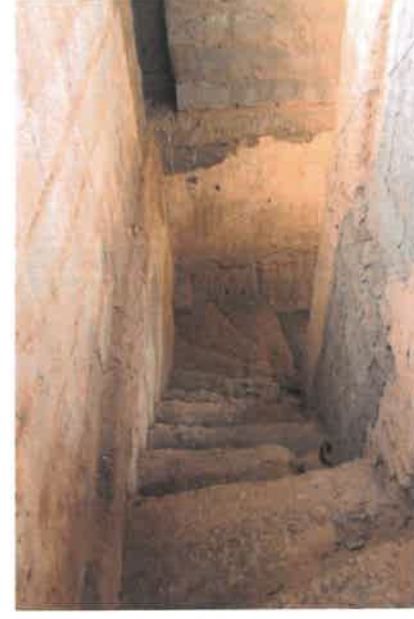
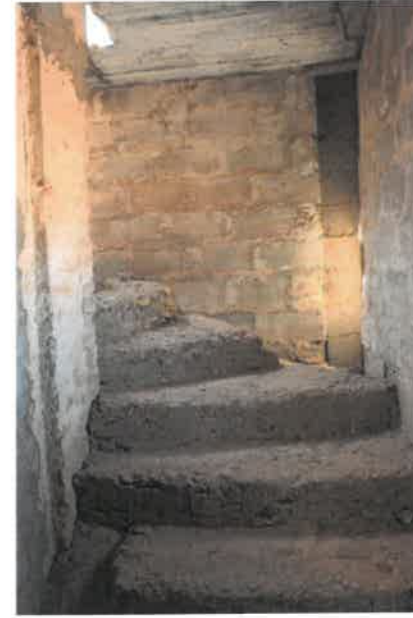
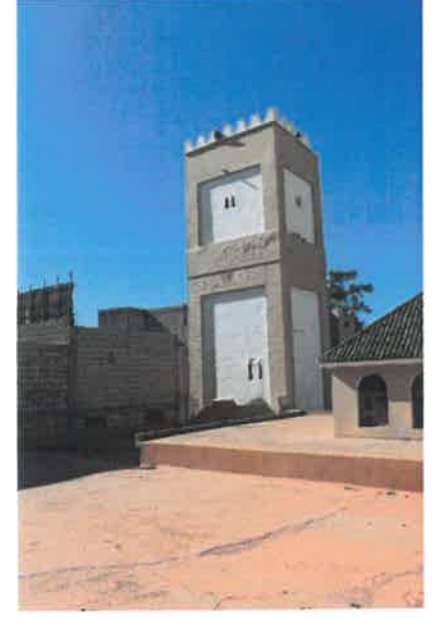
PH 67,68,69,70,71 et 72: Surélévation en béton armé sur l'Azri initial (poteaux, poutre, dalle et escalier en béton armé)

- Démolition de la partie haute du minaret construit par béton armé.
- Décapage des enduits sur murs et plafonds.
- Consolidation de la maçonnerie traditionnelle en élévation (tmaghzil) et travaux de soubassement au niveau des murs et piliers.

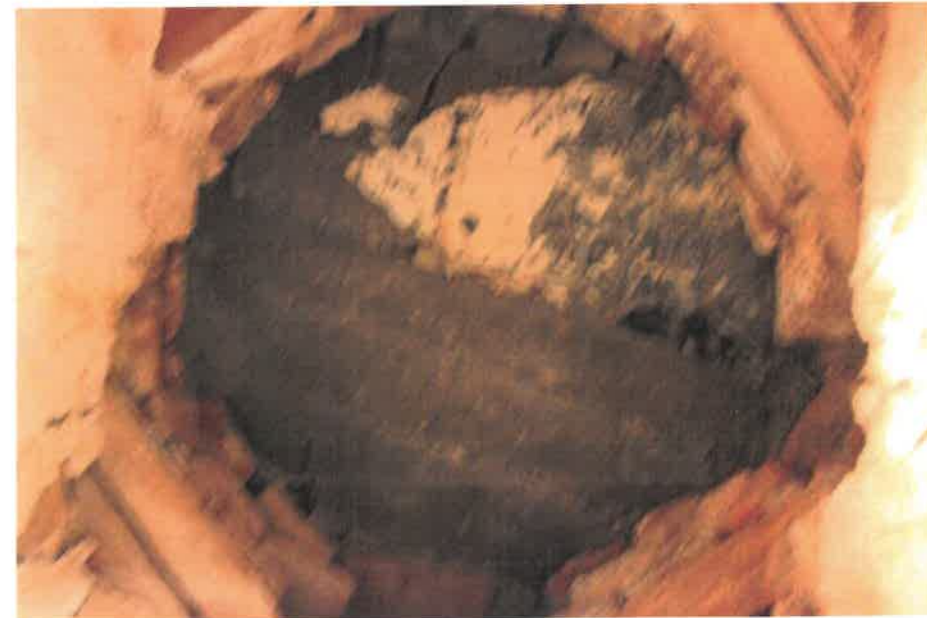
PH 74: Présence de dalle en béton armé au niveau de la couple d'Azri

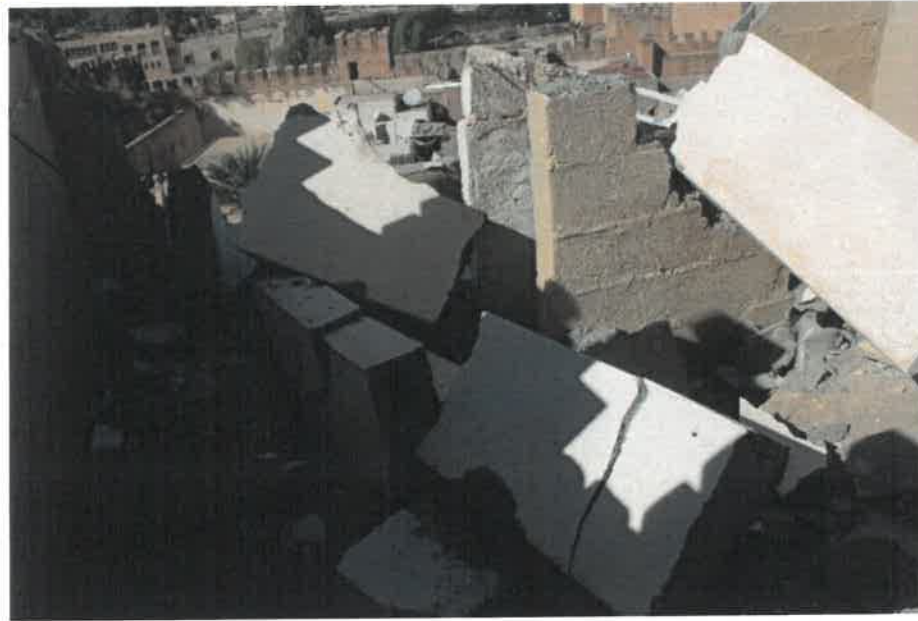
PH 75 et 76: Effondrement d'Azri et de la partie haute du minaret avec cherrafats (Eléments en béton et agglos de ciment)

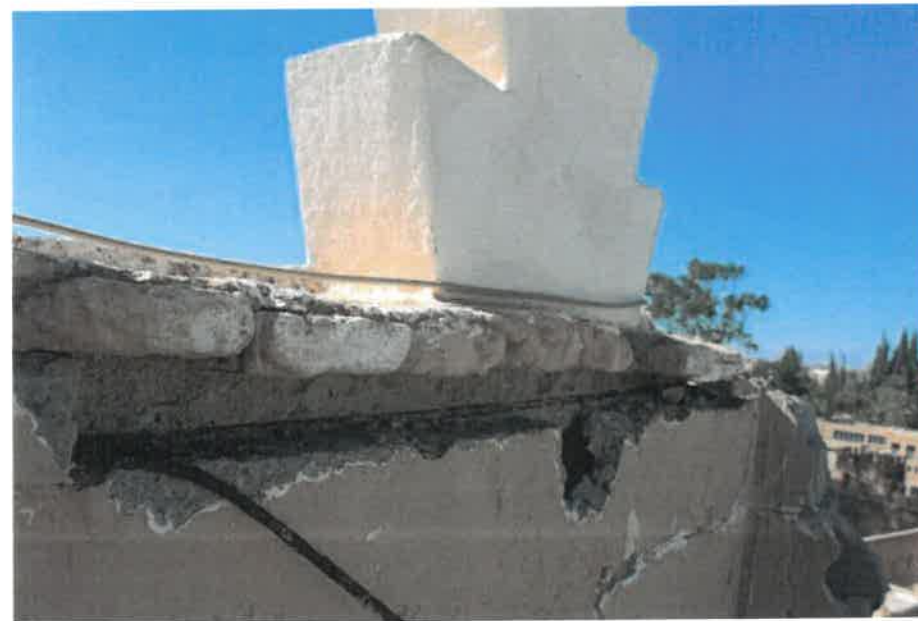
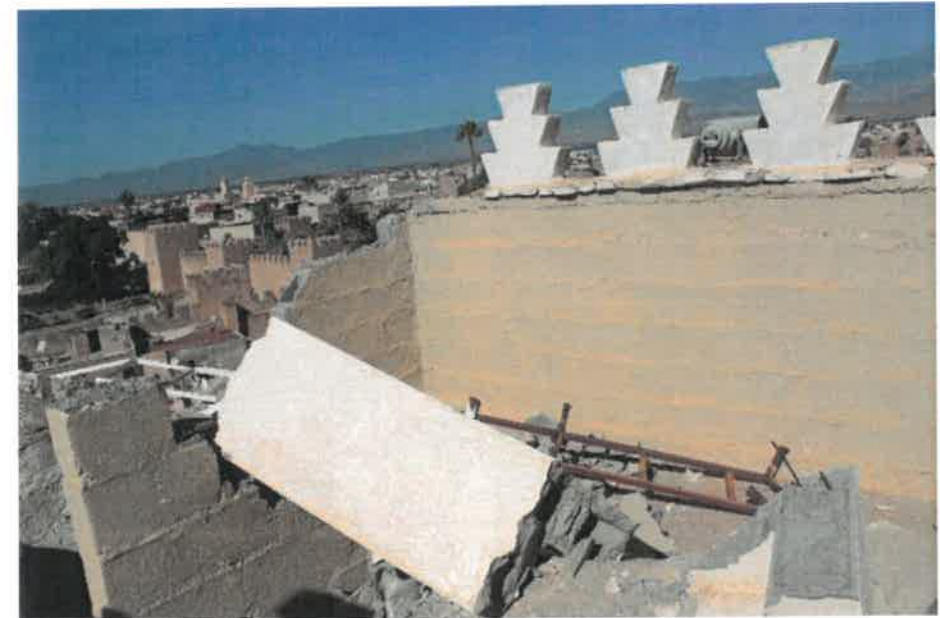
- Dégradations et surélévation du minaret par une structure en béton (PH 56,57,58,59,60,,,,,,,,,77 et 78)

PH 77 et 78: Effondrement d'Azri et de la partie haute du minaret avec cherrafats (Eléments en béton et agglos de ciment)

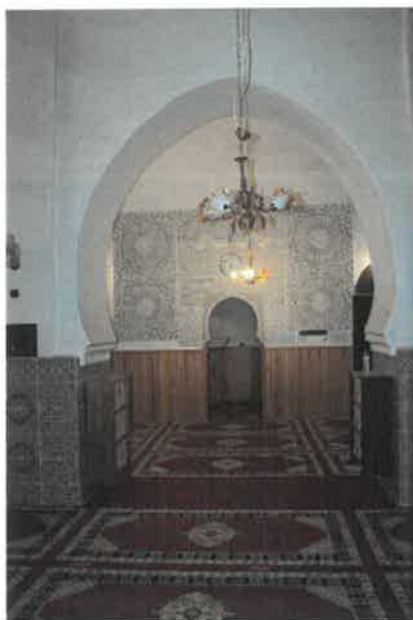
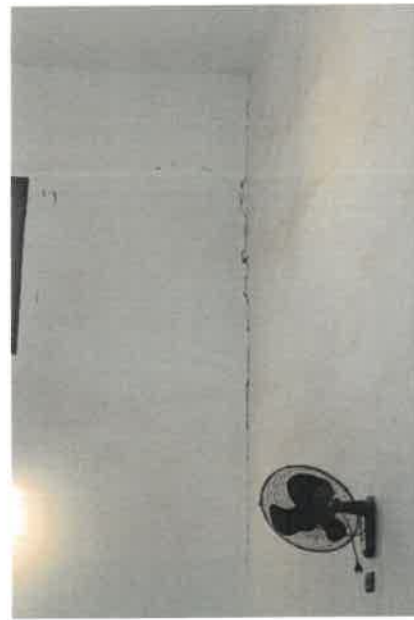
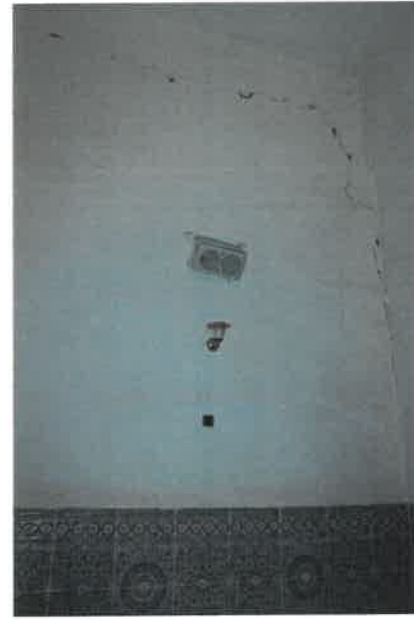
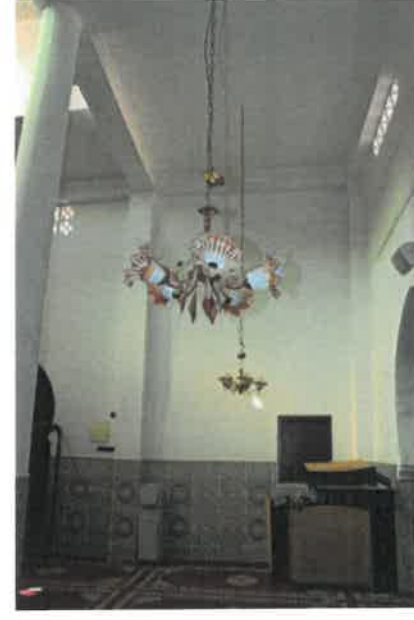
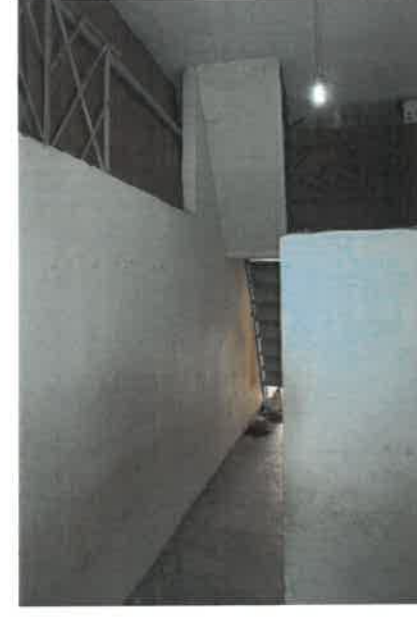
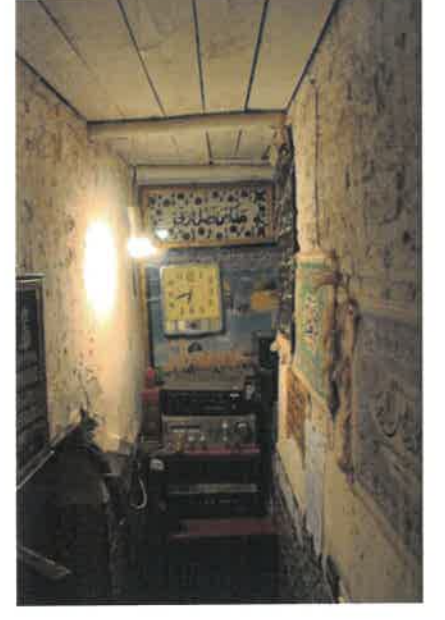
PH 87,88,89,90,91 et 92: Vieillessement de lustreries et les hautes parleurs

- Reprise des enduits en plâtre et en tadelaket.
- Réfection du mihrab en plâtre sculpté,
- Mise en place de nouveaux équipements permettant d'améliorer les performances de la mosquée : Tapis ,éclairage en LED, chauffe-eau solaire, ventilateurs, sonorisation... etc.

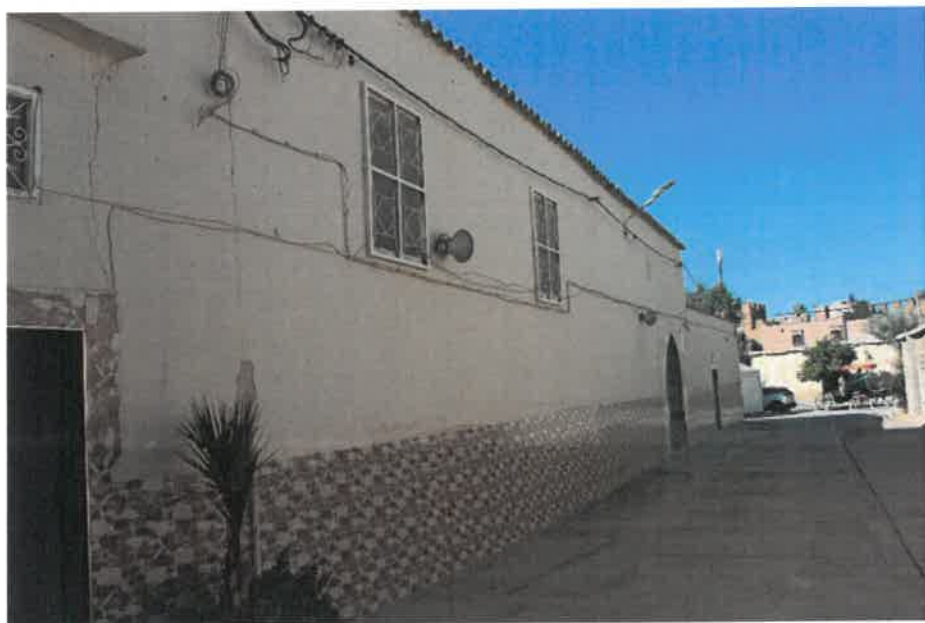
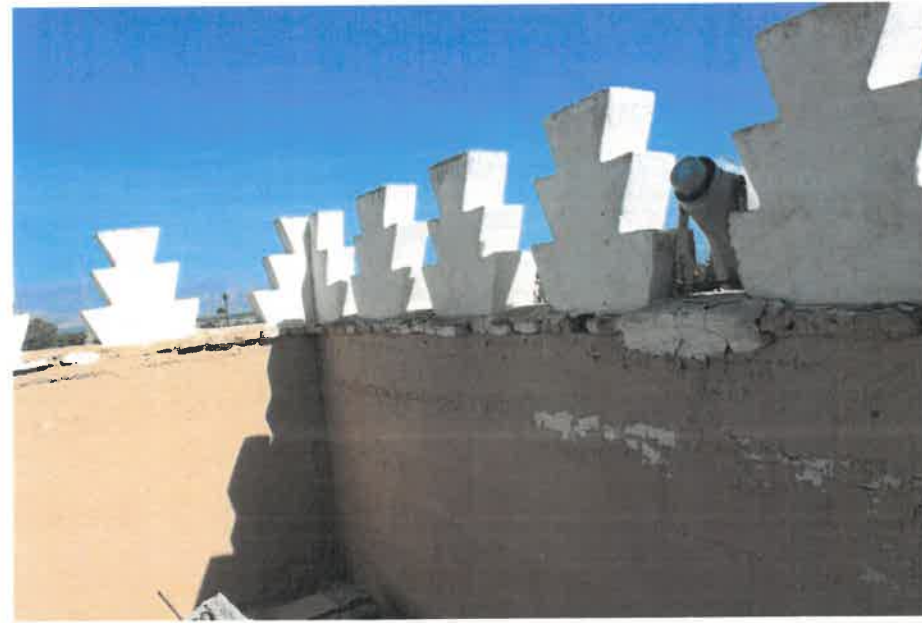
PH 93 et 94: Vieillessement des hautes parleurs extérieures
